PROJEKT BUDOWLANY

BRANŻA KONSTRUKCYJNA

Adaptacja zagrody wiejskiej w Dusocinie na ekspozycję przyrodniczo historyczną Parku Krajobrazowego „Góry Łosiowe”

7. Ekspertyza techniczna stanu konstrukcji i elementów budynku

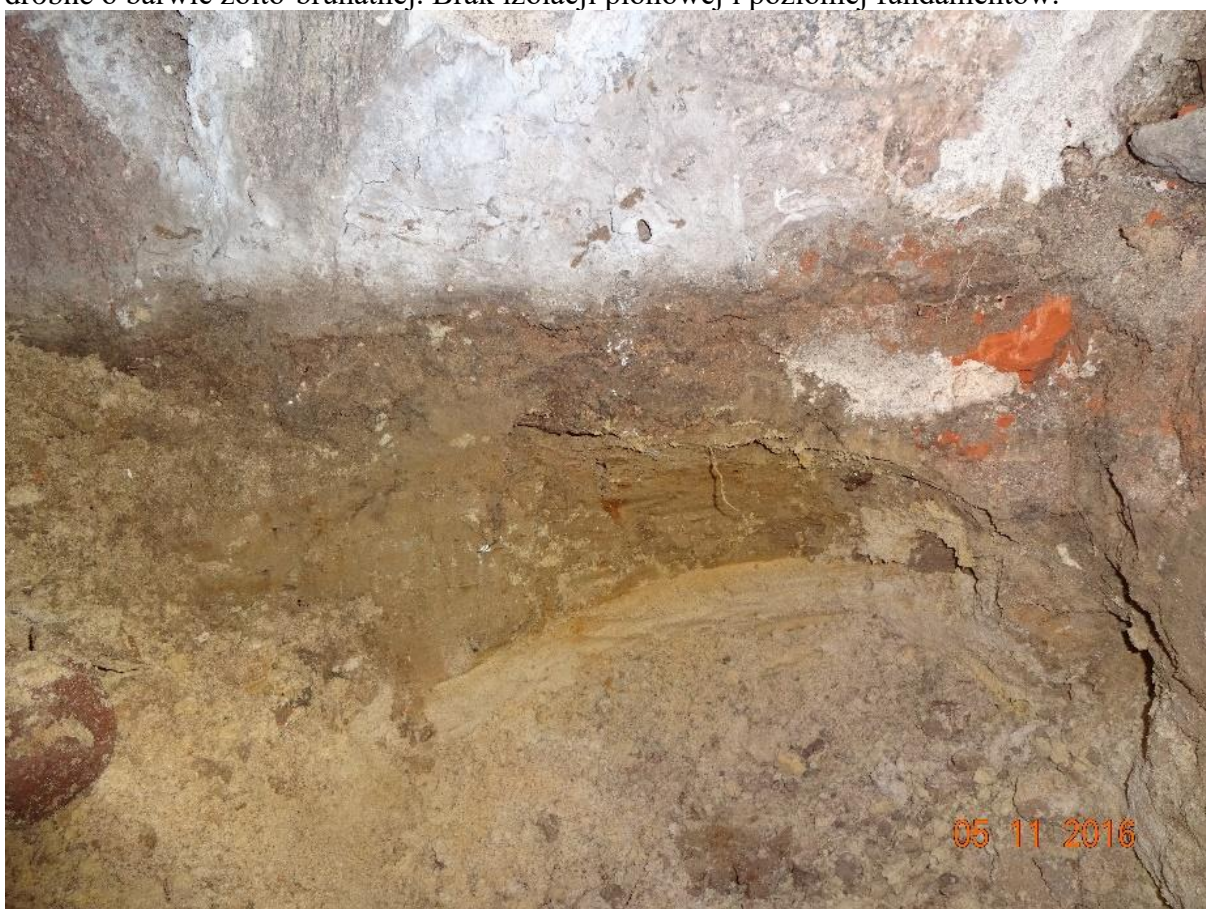
Fot. 3. Odkrywka podłoża gruntowego pod fundamentem

Fundamenty budynku są wykonane z kamieni polnych (zewnątrzny obrys budynku) oraz z cegły pełnej (ściany wewnętrzne). Fundamenty murowane na zaprawę cementowo-wapienną. Do murowania użyto kamieni polnych o różnej wielkości układając je w sposób nieregularny. Fundamenty mają szerokość około 80 cm (fundament po obrysie zewnętrznym budynku) oraz około 60 cm (ściany wewnętrzne) a poziom ich posadowienia wynosi około 180 cm (w części podpiwniczonej) poniżej poziomu otaczającego terenu. Na podstawie wykonanych odkrywek można stwierdzić, że fundamenty ułożono na około 10-cio centymetrowej warstwie zaprawy. W poziomie posadowienia na podstawie oceny makroskopowej stwierdzono wilgotne piaski drobne o barwie żółto-brunatnej. Brak izolacji pionowej i poziomej fundamentów.

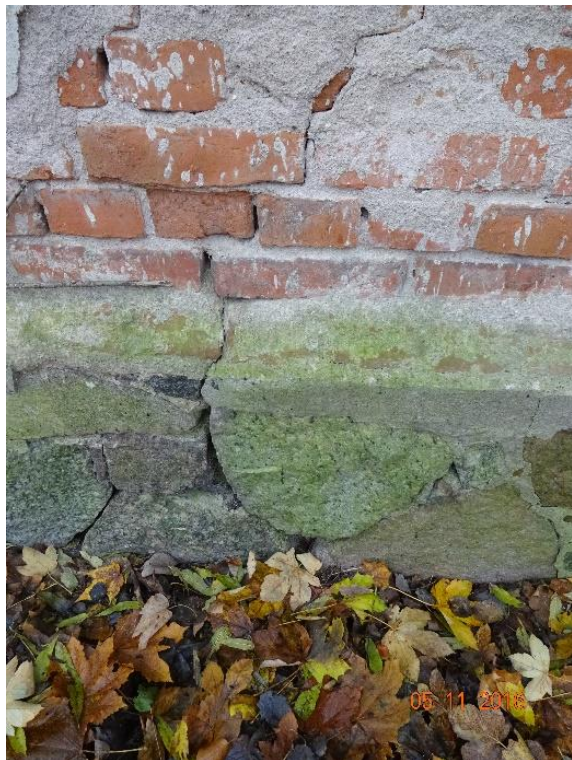
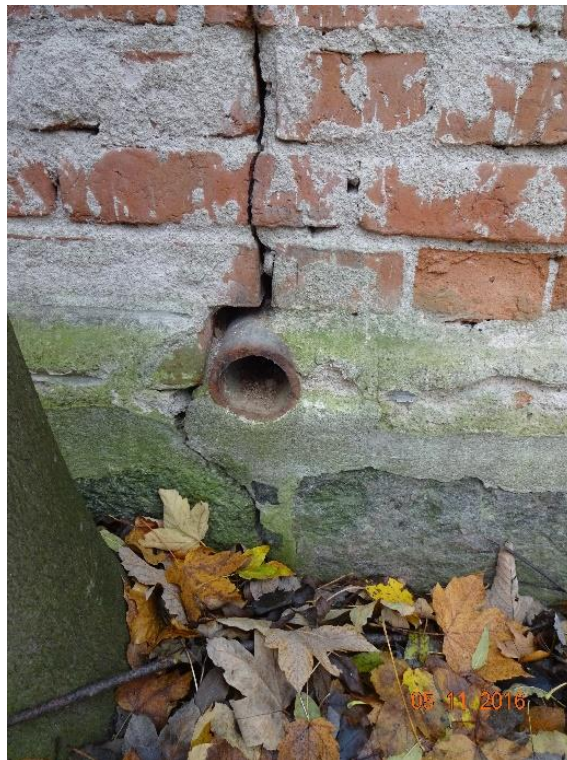
Fot. 4. Fot.5. Zarysowania fundamentów i ścian w części niepodpiwniczonej budynku

Zaobserwowano zarysowania pionowe fundamentów w miejscach będących przedłużeniem zarysowań ścian budynku. Pęknięcia przebiegają nieregularnie, spoinami między kamieniami polnymi tworzącymi fundament. Z uwagi na niejednorodną strukturę fundamentów pęknięcia powstały w najslabszych przekrojach. Zaobserwowano je na całym obwodzie budynku w rozstawie maksymalnie, co kilka metrów. Przyczyną tych zarysowań jest nierównomierne osiadanie poszczególnych części budynku oraz zbyt mała sztywność i wytrzymałość fundamentów. Nierównomierne osiadanie spowodowane może być niedostosowaniem gabarytów fundamentów do obciążeń, zmiennymi warunkami gruntowymi w poziomie posadowienia, zmianami wilgotności gruntu w poziomie posadowienia oraz przemarzaniem gruntu. W części podpiwniczonej obiektu poziom posadowienia fundamentów jest kilka do

kilkunastu centymetrów poniżej ceglanej posadzki piwnicy. Istotne jest też to, że grunt pod fundamentami z uwagi na to, że budynek jest niezamieszkały i nieogrzewany, od wielu lat przemarzał, co mogło się przyczynić do powstawania dodatkowych naprężeń i pęknięć. Nie bez znaczenia jest też wiek obiektu i stan techniczny ścian, gdyż zarysowania występują również na ścianach powyżej fundamentów.

Fundamenty ścian wewnętrznych ceglane. Stan techniczny fundamentów dostateczny. Brak izolacji poziomej i pionowej fundamentów. Z uwagi na zarysowania pionowe należy pod istniejącym fundamentem wykonać nowy fundament żelbetowy z odpowiednim zbrojeniem podłużnym. W związku z koniecznością uzyskania wysokości użytkowej części podpiwniczonej budynku poziom posadowienia fundamentu części podpiwniczonej obniżyć. Fundament należy wykonać pod wszystkimi ścianami budynku (z wyjątkiem ścianek działowych). Podmurowanie ścian dopuszcza się wykonać z użyciem kamieni polnych, bloczków betonowych C12/15 lub cegły pełnej (w zależności od wymagań konserwatora zabytków) na szerokość istniejących ścian. Koniecznym jest wykonanie izolacji poziomej i pionowej oraz osuszenie fundamentów i ścian piwnic a także wykonanie odpowiedniej wentylacji. W zależności od projektowanego przeznaczenia obiektu a w szczególności piwnicy dobrać sposób izolacji pionowej i poziomej przeciwwilgociowej oraz ewentualnej izolacji termicznej. Ściany ceglane oraz z kamieni polnych oczyścić, poodbijać luźne elementy oraz uzupełnić używając odpowiednich materiałów i technologii. W razie konieczności wykonać przemurowanie uszkodzonych elementów. Wykonać nowe spoinowanie ścian.

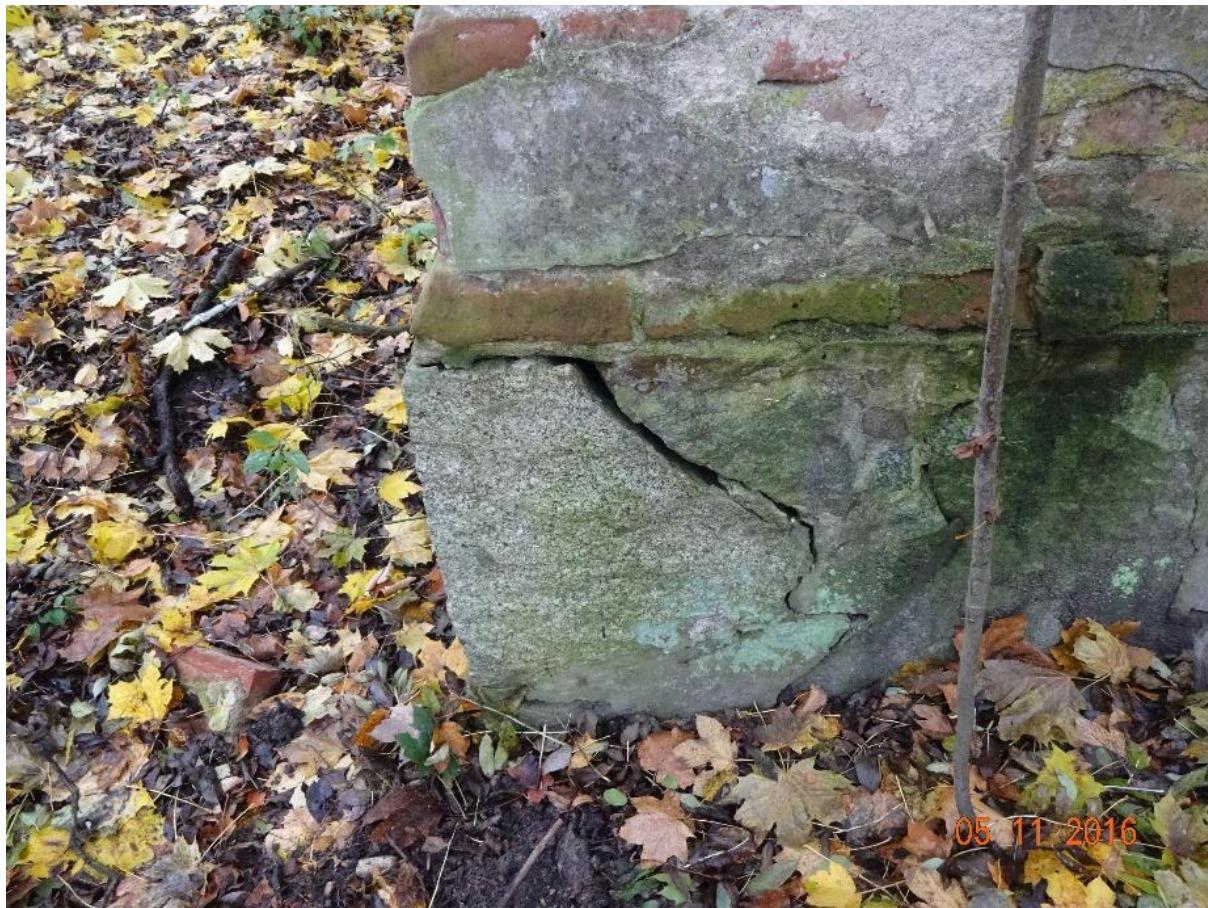
Fot. 8. Odspojenie kamienia polnego w narożu budynku

Zaobserwowano również odspojenie się kamieni polnych użytych do murowania fundamentu w narożniku zewnętrznym, co jest efektem wykruszenia się spoiny między kamieniami na skutek działania warunków atmosferycznych.

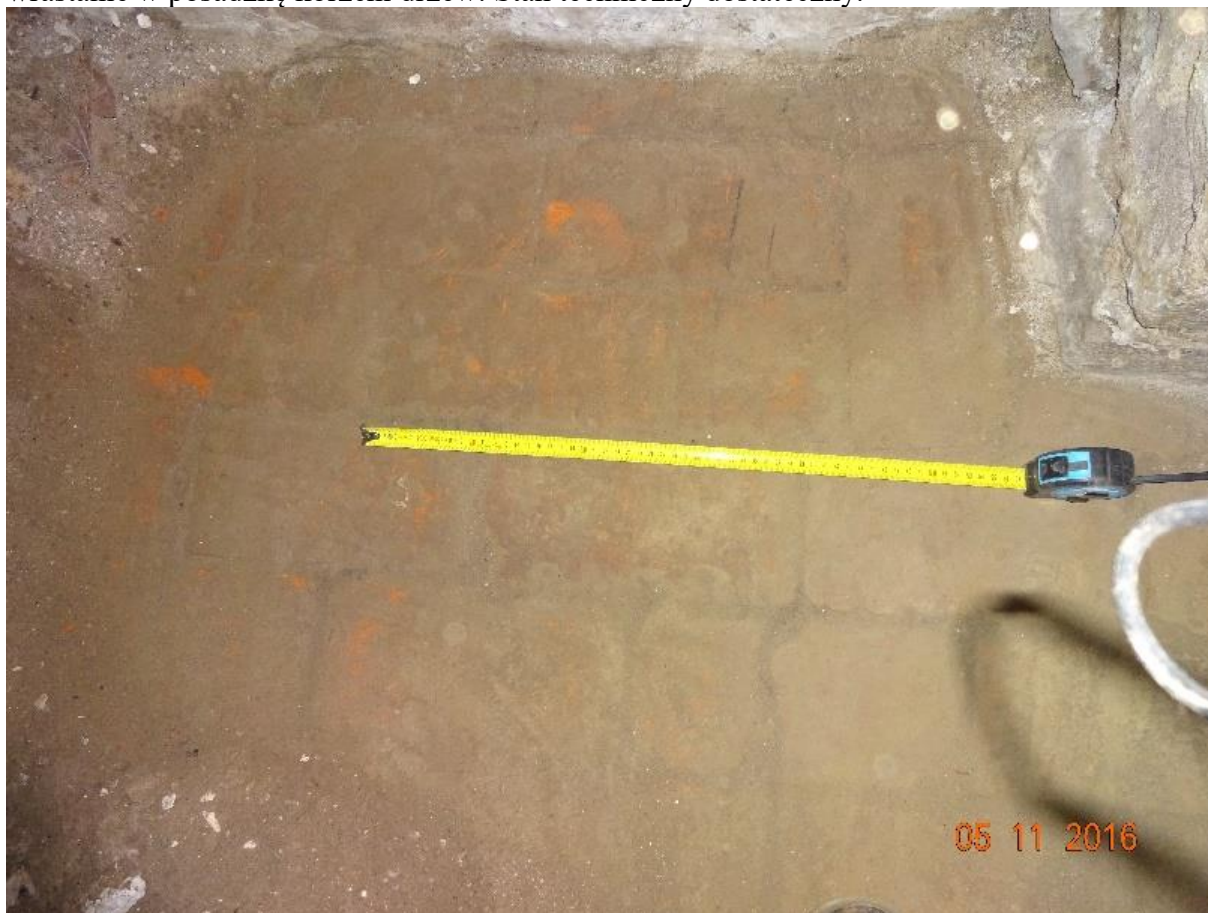
Fot. 9. Posadzka w piwnicy ułożona z cegieł na płasko na gruncie.

Posadzka w piwnicy na gruncie wykonana z cegły pełnej czerwonej o wymiarach 29x14x7,5 cm układanej na płasko. W części posadzka z kamieni i gruzu. Miejscami zaobserwowano wrastanie w posadzkę korzeni drzew. Stan techniczny dostateczny.

W zależności od projektowanego przeznaczenia budynku oraz wymagań konserwatora zabytków po obniżeniu poziomu posadzki zaleca się wykonać nowy podkład pod posadzkę oraz izolację poziomą przeciwwilgociową i ewentualnie termiczną. Odtworzyć posadzkę z cegieł lub wykonać nową – betonową oraz warstwę wykończeniową.

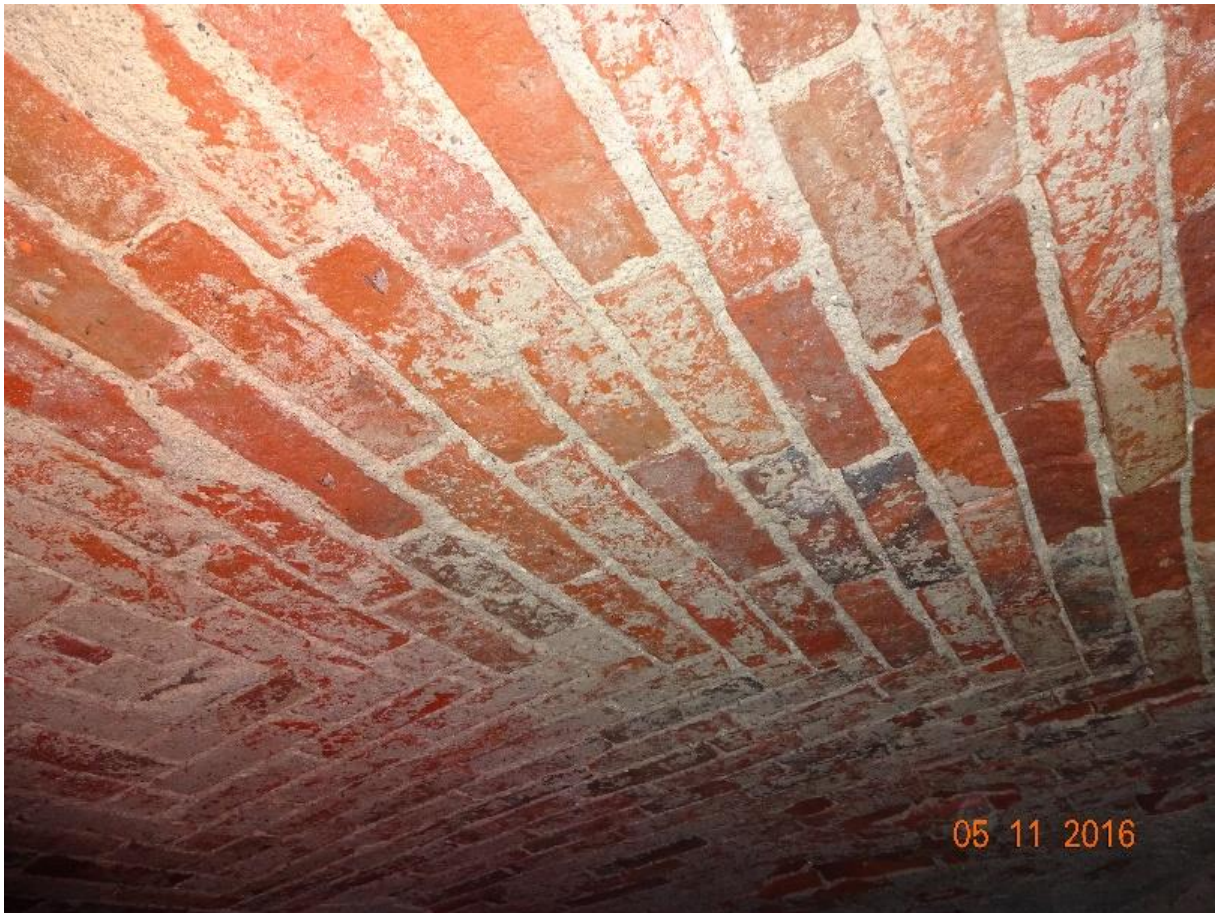
Fot. 10. Wiązanie cegieł – sklepienie łukowe

Piwnica w budynku przekryta jest sklepieniem ceglanym łukowym o pojedynczej krzywiznie. Sklepienia o rozpiętości około 3,5 i 4,5 m wymurowano z cegieł pełnych czerwonych. Zaobserwowano w niektórych częściach stropu duże zawilgocenie cegieł tworzących sklepienie. Wynika to z systematycznego zalewnia stropu wodami opadowymi. W połączeniu z ujemnymi temperaturami panującymi zimą dochodzi do degradacji elementów (cegieł i spoin). Pomimo powyższego stan techniczny sklepień można określić jako dobry.

Zaleca się aby jak najszybciej zabezpieczyć cegły przed wodami opadowymi przedostającymi się przez budynek. Całość osuszyć. Z uwagi na znaczną grubość elementów osuszanie powinno trwać minimum kilkanaście tygodni tak, aby osuszyć element na pełnym jego przekroju. Uszkodzone cegły należy wykuć zastępując je cegłami nieuszkodzonymi o odpowiednich parametrach wytrzymałościowych. Fugi wykuć i uzupełnić nową zaprawą.

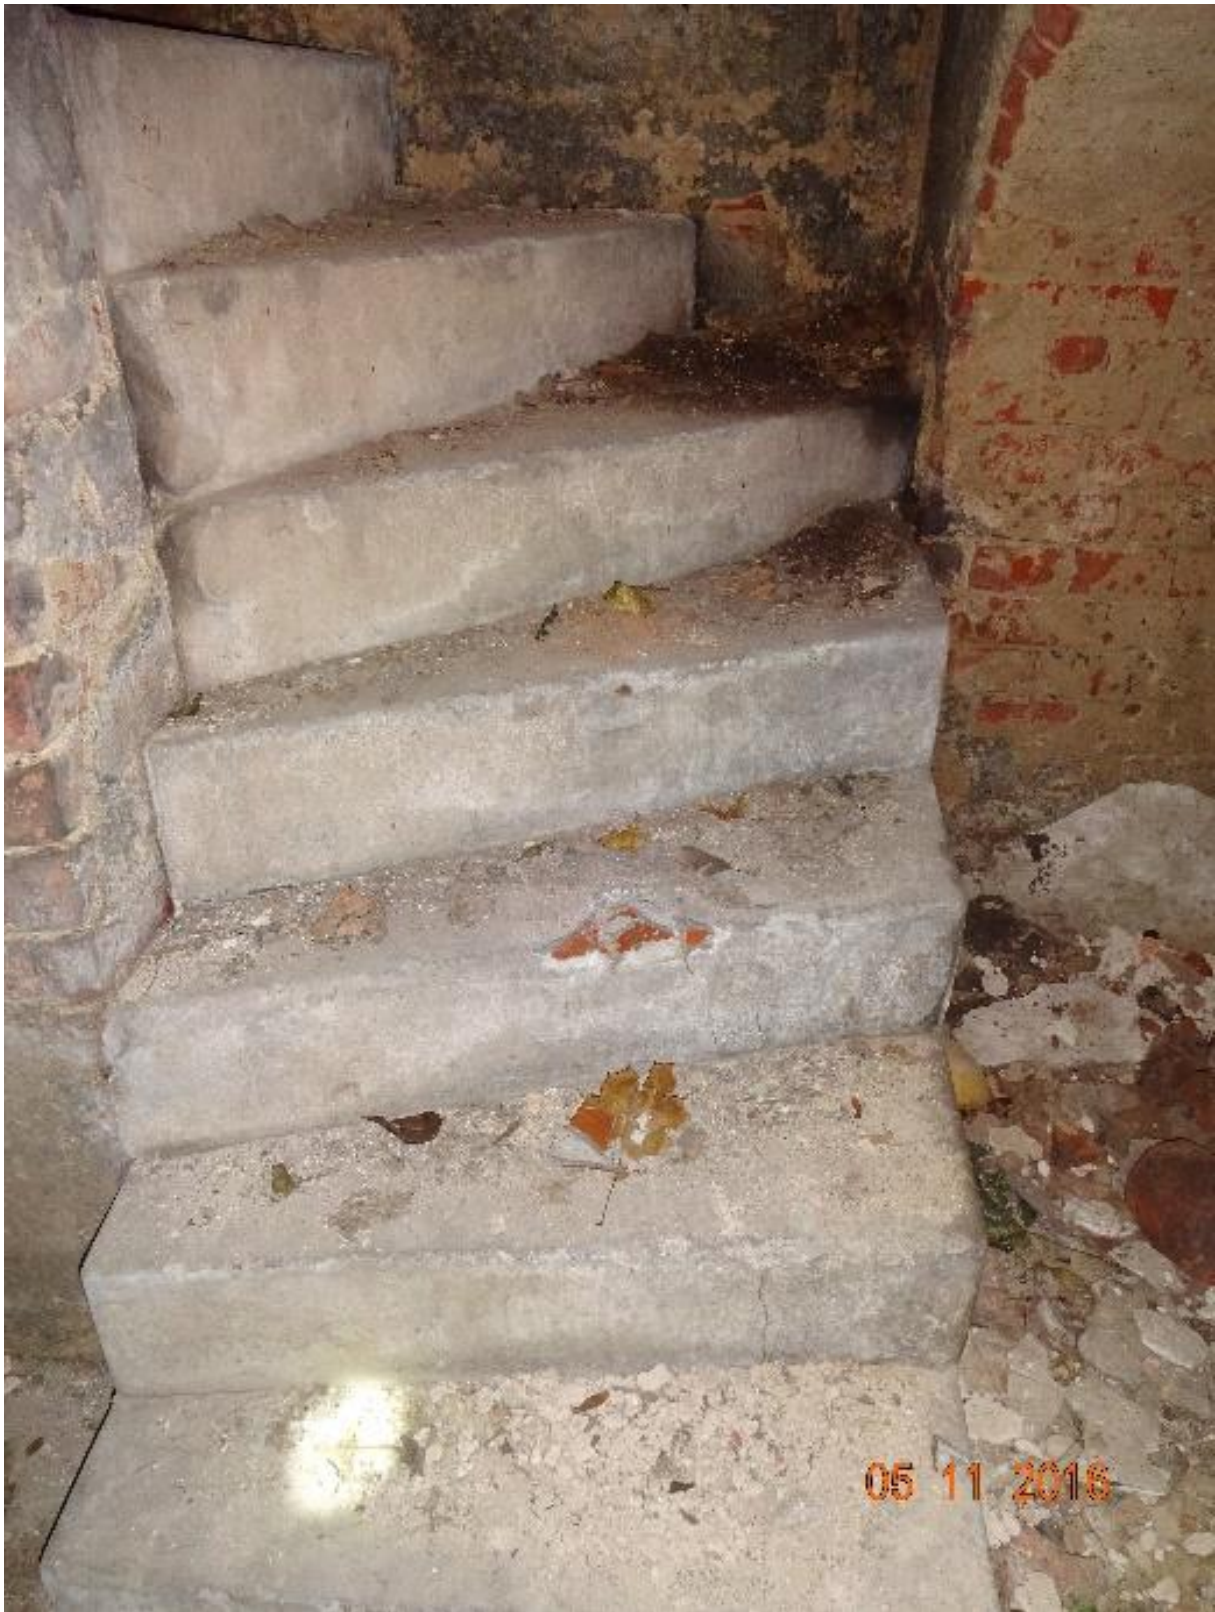
Fot. 11. Schody do piwnicy

Schody do piwnicy wykonane są jako ceglane na gruncie. Wymiary stopni 20x25 cm. Stan techniczny schodów określić można jako dobry.

Z uwagi na obniżenie poziomu posadzki piwnicy schody należy przebudować. Na etapie wykonywania przebudowy wykonać zabezpieczenie schodów przed kapilarnym podciąganiem wody z gruntu. Geometrię schodów dostosować do wymagań przepisów lub uzyskać odpowiednie odstępstwo.

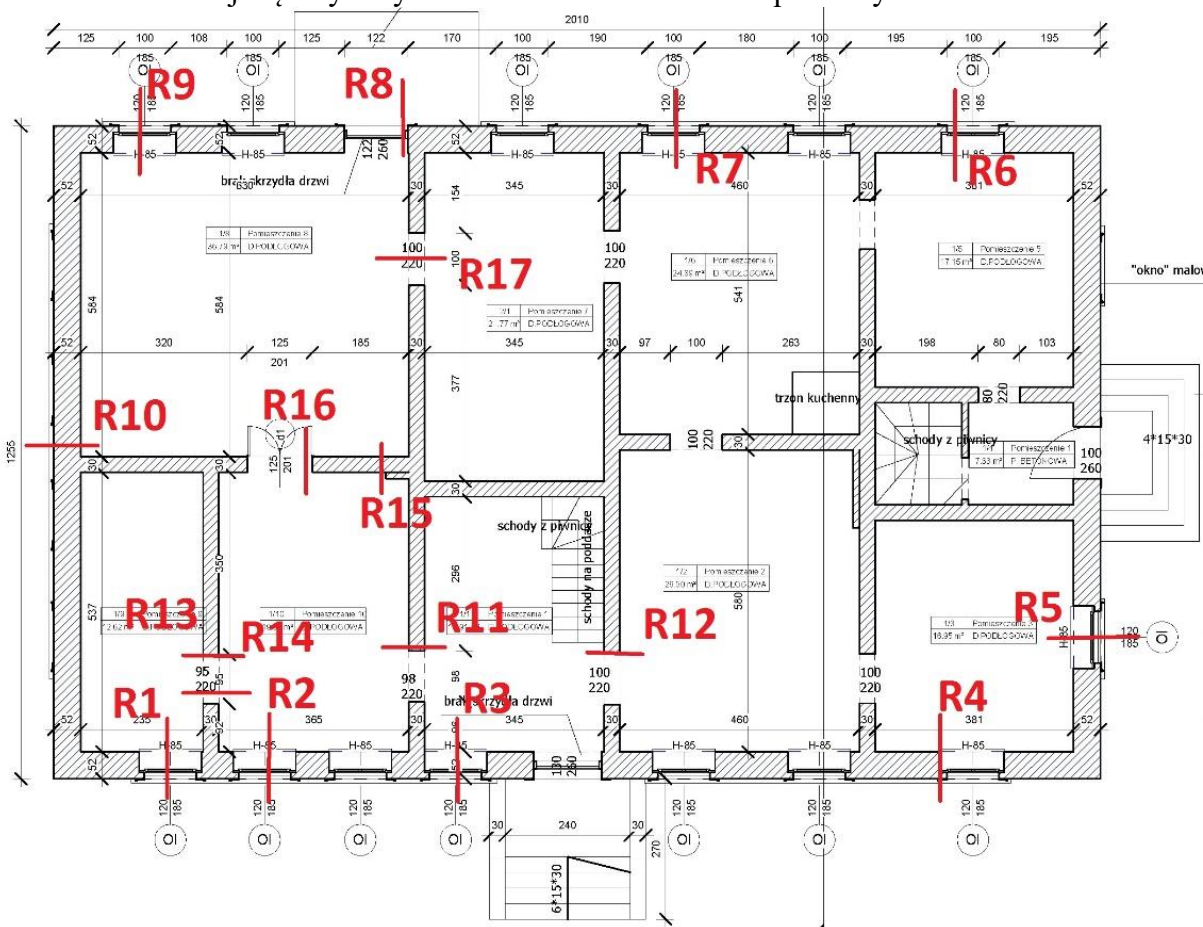
Rys. 12. Lokalizacja większych zarysowań ścian na rzucie budynku mieszkalnego

Ściany budynku wykonane są z cegły ceramicznej pełnej czerwonej o wymiarach około 29x14x7,5 cm. Ściany po obrysie zewnętrznym na poziomie parteru mają grubość około 50 cm. Przy oknach wymurowane węgarki – 14 cm. Od strony wewnętrznej pod oknami pozostawione wnęki. Ściany wewnętrzne mają około 29 cm. Ścianki kolankowe poddasza grubości 29 cm. Stan techniczny ścian należy określić jako bardzo zły. Ściany zewnętrzne podłużne i szczytowe mają liczne pęknięcia przebiegające w przybliżeniu pionowo na całej wysokości ściany (od poziomu murłaty dachu do poziomu fundamentu) – około 5 mb. W większości pęknięcia ścian nastąpiły w linii najmniejszego oporu tj. przez okno ścianki kolankowej, okno parteru. Analogicznie ściany wewnętrzne. Pęknięcia przebiegają przez otwory drzwiowe oraz przy kominie. Układ największych rys w ścianach zaznaczono na poniższym schemacie.

Rysy pionowe w większości przebiegają przez całą grubość ściany i są wyraźnie widoczne z dwóch jej stron. Rozwarcie rys przeciętnie wynosi kilka milimetrów (dla rys na ścianach podłużnych) i kilkadziesiąt milimetrów (dla rysy R10 na ścianie szczytowej). Zaobserwować można, że szerokość rys w charakterystyczny sposób zwiększa się ku górze ściany. Układ rys oraz ich przebieg i wielkość wskazuje na to, że ich główną przyczyną jest nierównomierne osiadanie fundamentów oraz przemarzanie podłoża pod budynkiem. W części rysy przebiegają wzdłuż spoin tworząc schody, w części jednak przecinają cegły. Wielkość uszkodzeń spowodowana jest długotrwałym działaniem sił niszczących. W analizowanym przypadku na korzyść stateczności spękanych odcinków ścian działa duża ilość prostopadłych ścian wewnętrznych usztywniających ściany zewnętrzne. Ściany pomimo zarysowań nie wykazują

Rysy niewielkie (do 4 mm) przebiegające wzdłuż spoin w przypadku, gdy cegły nie są uszkodzone należy naprawić poprzez wykucie luźnej spoiny od strony lica muru, wykonania zastrzyku z mleczka cementowego lub innych preparatów przeznaczonych do tego typu napraw oraz wykonania nowej spoiny w miejscach ubytków.

Szersze rysy i te przebiegające przez cegły należy wypełnić nieuszkodzonymi ceglami. W tym celu należy mur z obu stron rozebrać na szerokość nie mniejszą niż jedna cegła (od rysy) i głębokość nie mniej niż pół cegły z obu stron zostawiając strzępia. W przypadku rys

przebiegających w pionie na długości większej niż 50 cm w co czwartej spoinie poziomej (około 35-40 cm) zatopić pręt żebrowany $\phi 8$ ze stali zwykłej długości 80 cm (wkuwając go w spoinę na 40 cm od rysy w każdą ze stron).

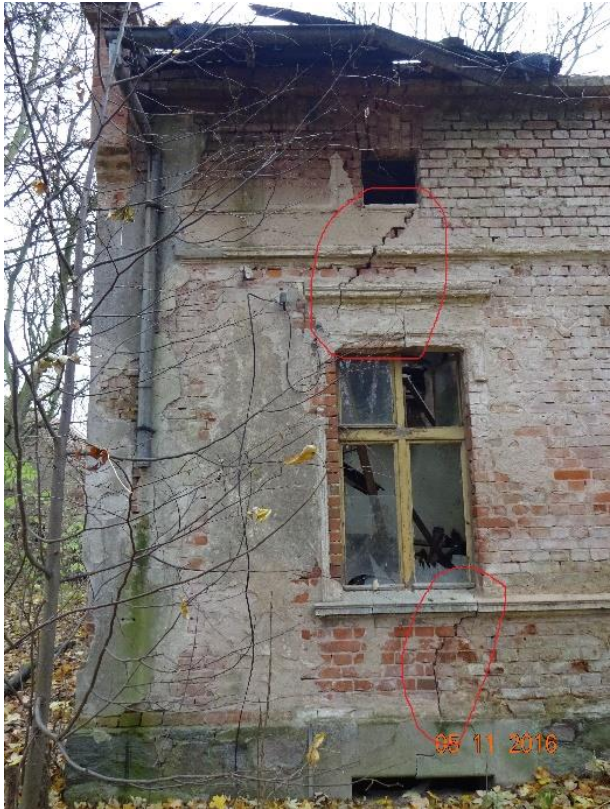
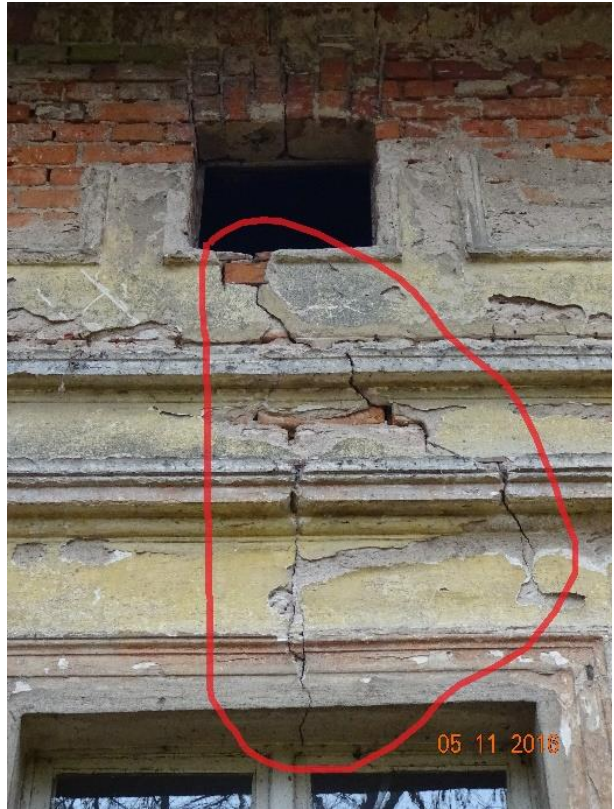
Fot. 12. Fot. 13. Pęknięcia ścian zewnętrznych R6 i R4

dużych odchyień od pionu co pozwala na ich wykorzystanie bez całkowitego rozbierania. Wybrane pęknięcia i zarysowania zobrazowano na poniższych fotografiach.

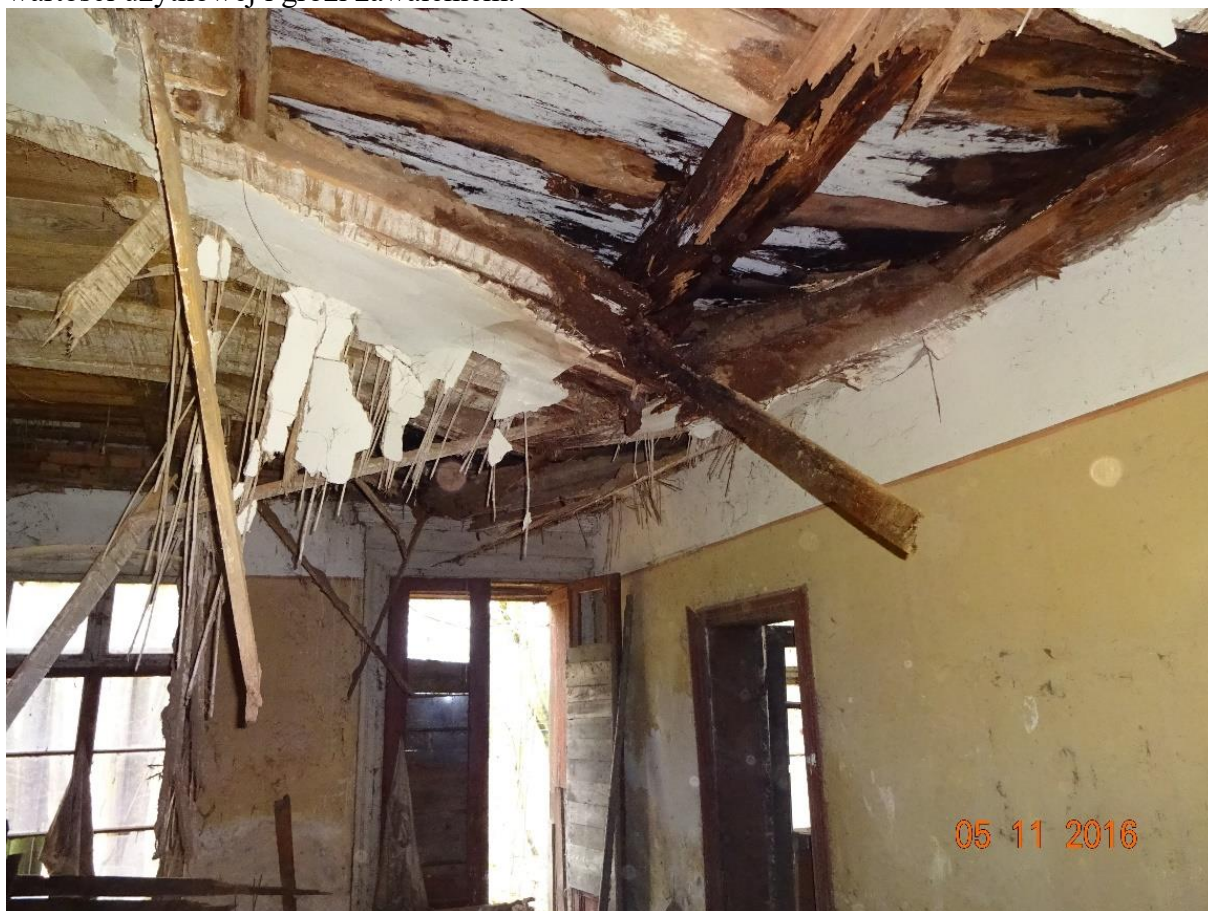
Fot. 17. Widok zarwanego stropu drewnianego nad parterem

W budynku nad pomieszczeniami parteru wykonano strop drewniany oraz betonowy z wtopionymi płaskownikami stalowymi na dwuteownikach stalowych (w jednym z pomieszczeń). Stropy w przeważającej części zarwane. Belki stropowe drewniane oraz deskowanie w dużej części przegniłe. Beton powykruszony. Strop nad parterem nie ma żadnej wartości użytkowej i grozi zawaleniem.

Jedynym możliwym działaniem jest rozbiórka istniejącego stropu oraz wykonanie go na nowo. Po wykonaniu analizy stanu technicznego ścian oraz stropu dopuszcza się wykonanie nowego stropu drewnianego ułożonego na żelbetowym wieńcu spinającym ściany zewnętrzne i wewnętrzne.

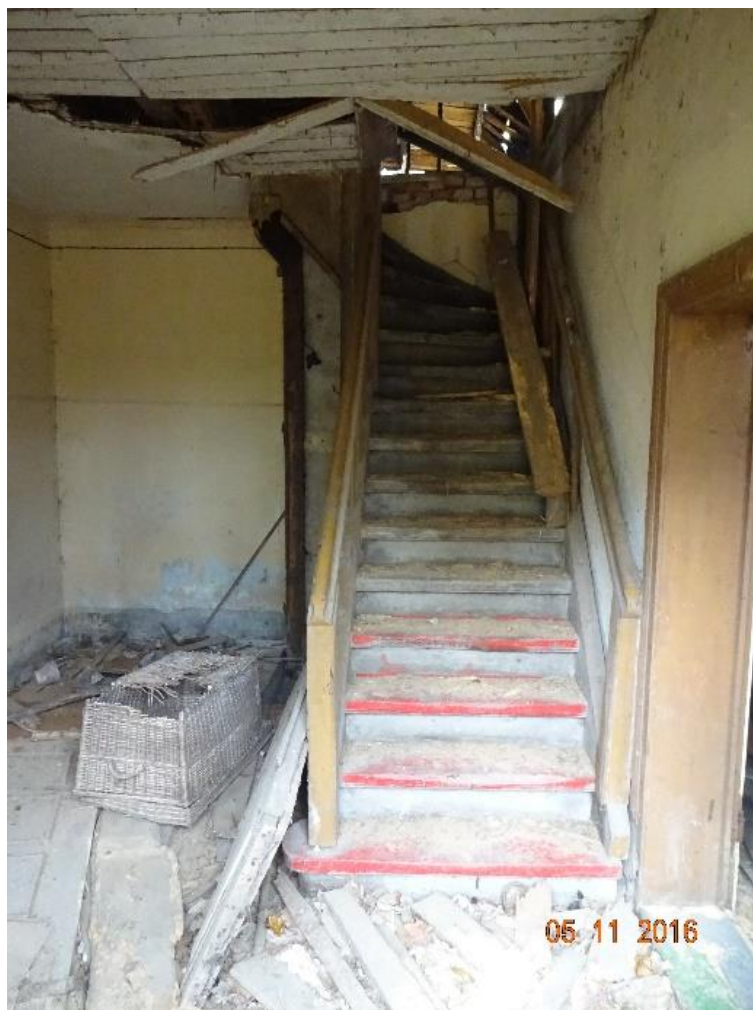
Fot. 19. Widok schodów na poddasze

Schody na poddasze drewniane. W początkowej części bieg prosty w górnej części zabiegowe. Stan techniczny schodów bardzo zły.

Zaleca się wykonanie nowych schodów żelbetowych lub odtworzenie starych z użyciem nowych elementów drewnianych. Parametry schodów (szerokość biegu, szerokość i wysokość stopni) dostosować do aktualnych wymagań lub uzyskać odstępstwo od przepisów.

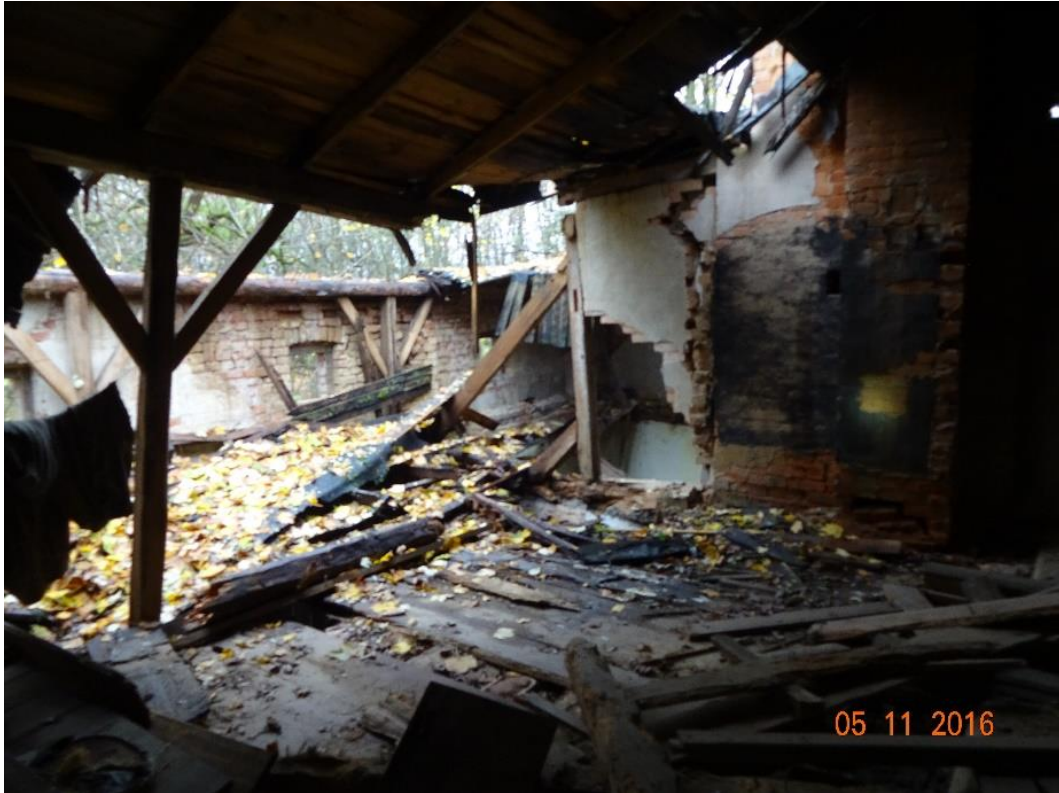
Fot. 20. Widok zarwanego dachu budynku

Dach dwuspadowy o konstrukcji mieszanej ze ściankami kolankowymi. Częściowo deskowany. Elementy drewniane zawilgocone, zagrzybione i przegnite. Pokrycie dachu z blachy stalowej. Stan techniczny konstrukcji i pokrycia bardzo zły – dach częściowo zarwany, w pozostałej części grozi zawaleniem.

Konstrukcja dachu i pokrycie nie stanowią jakiejkolwiek wartości użytkowej i konstrukcyjnej. Wskazana całkowita rozbiórka i wykonanie nowych elementów wg wymagań konserwatorskich i projektu budowlanego.

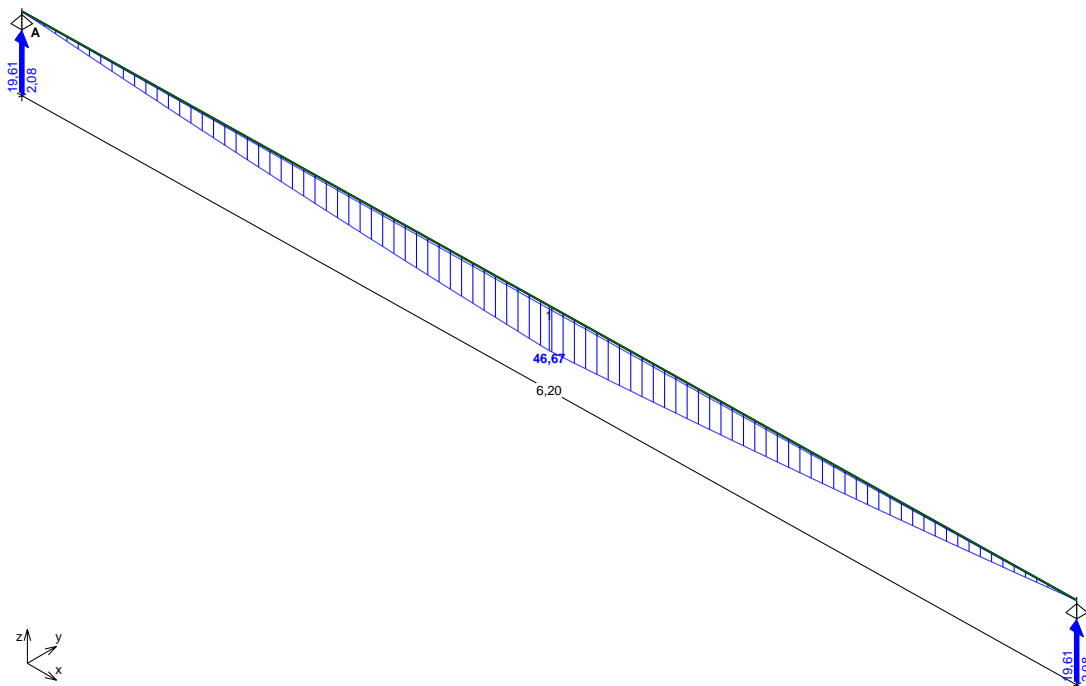
Momenty zginające [kNm]:

Moment maksymalny $M_{\text{max}} = 46,67 \text{ kNm}$

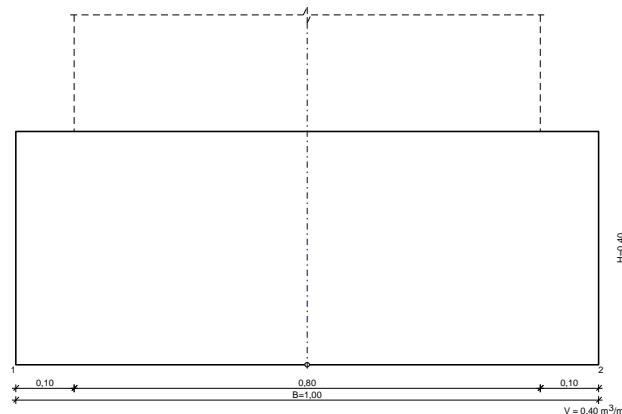
SZKIC FUNDAMENTU

Typ: **ława prostokątna**
