DOKUMENTACJA KONSERWATORSKA BUDYNKU MIESZKALNEGO Z ZABYTKOWEJ ZAGRODY WIEJSKIEJ NR 39 W DUSOCINIE

PROGRAM KONSERWATORSKI DLA REMONTU BUDYNKU MIESZKALNEGO W ZAGRODZIE WIEJSKIEJ NR 39 W DUSOCINIE

(opracowanie pisemne, wyniki badań konserwatorskich, inwentaryzacja pomiarowo-rysunkowa)

Modernizacja zagrody wiejskiej w Dusocinie na potrzeby ośrodka edukacji ekologicznej na terenie Parku Krajobrazowego „Góry Łosiowe” wraz z czynną ochroną przyrody na obszarze Natura 2000

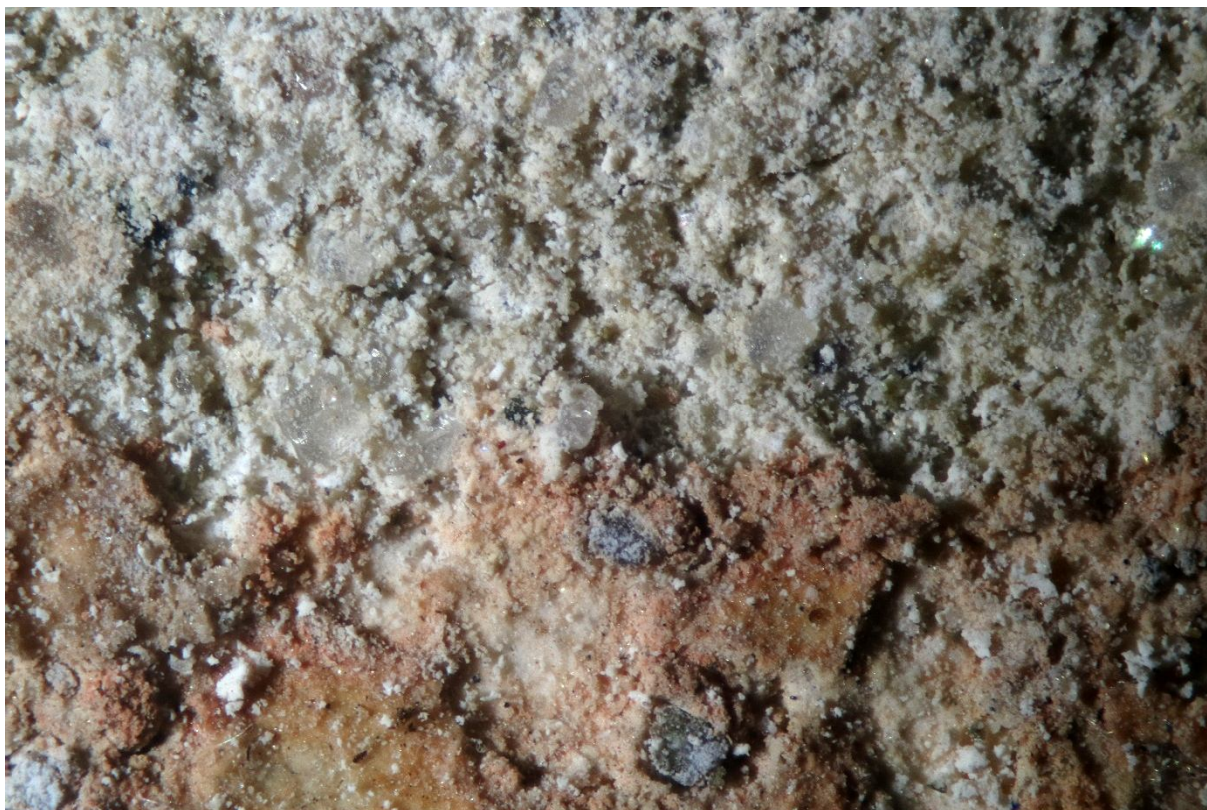
Fot. 1 Makrofotografia z pogłębioną głębią ostrości.

Lokalizacja: naczółki oraz opaski wokół okien na elewacji frontowej.

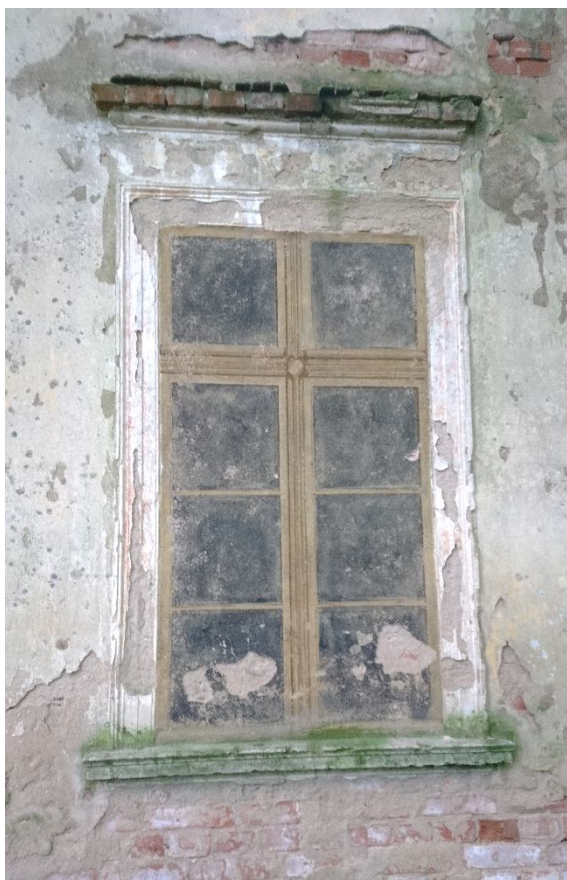
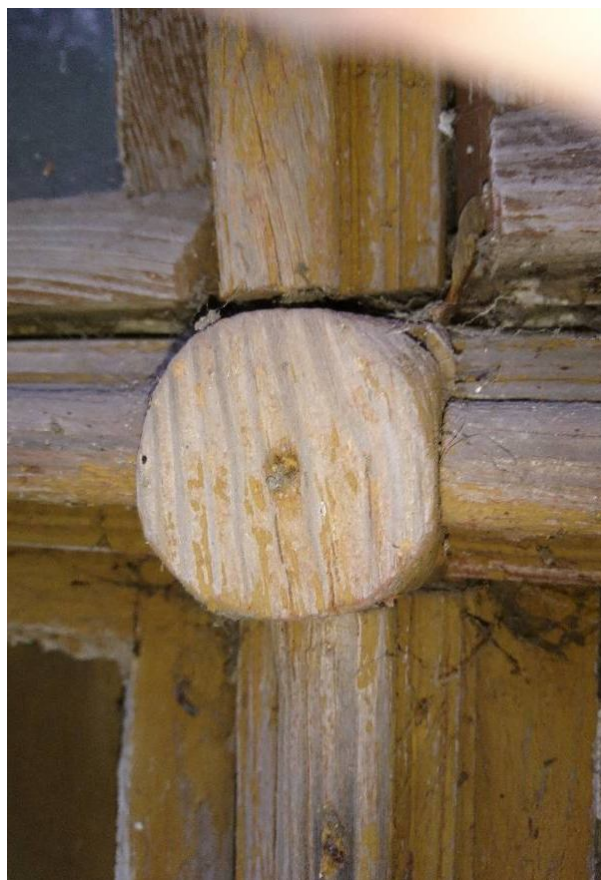
ODKRYWKA NR 3

Lokalizacja: Rama okienna, elewacja frontowa.

Obserwacja: Rama malowana w jednej warstwie, leżącej bezpośrednio na drewnianym podłożu.

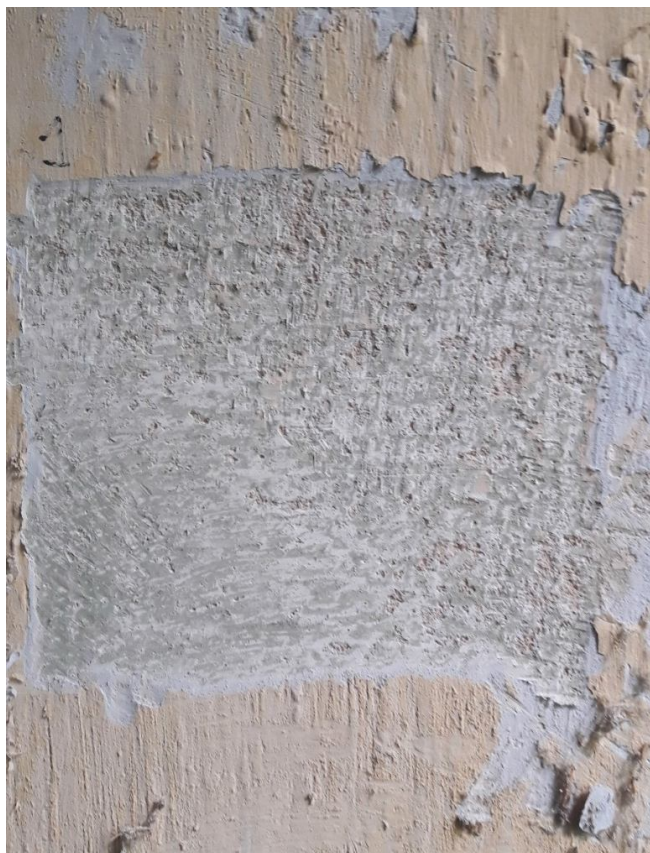
ODKRYWKA NR 1

Lokalizacja: Ściana na wysokości lamperii przy frontowych drzwiach wejściowych do budynku.

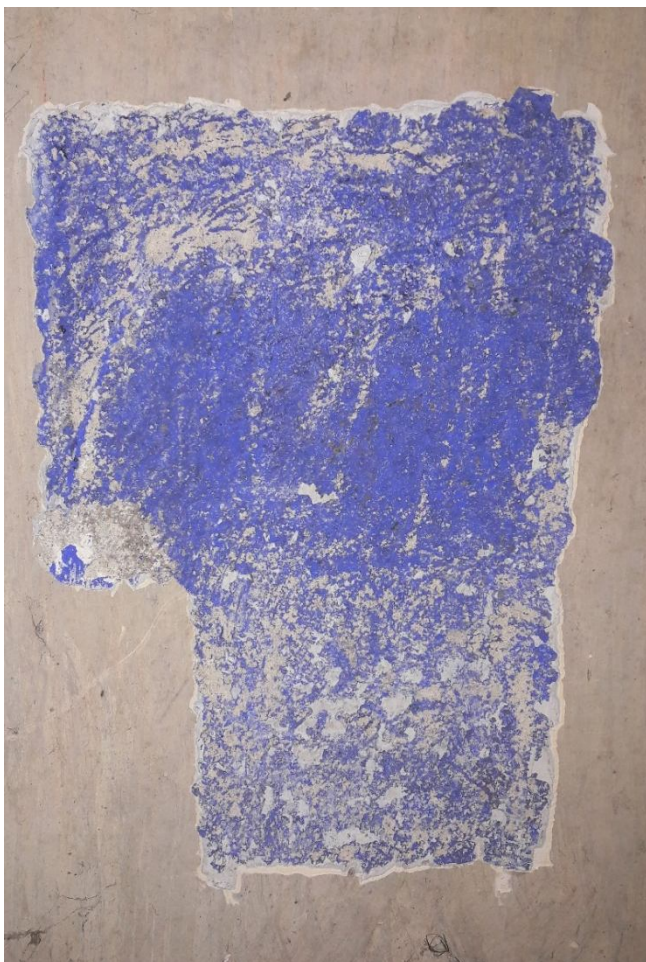
ODKRYWKA NR 2

Lokalizacja: Ściana na wysokości lamperii przy framudze drzwi.

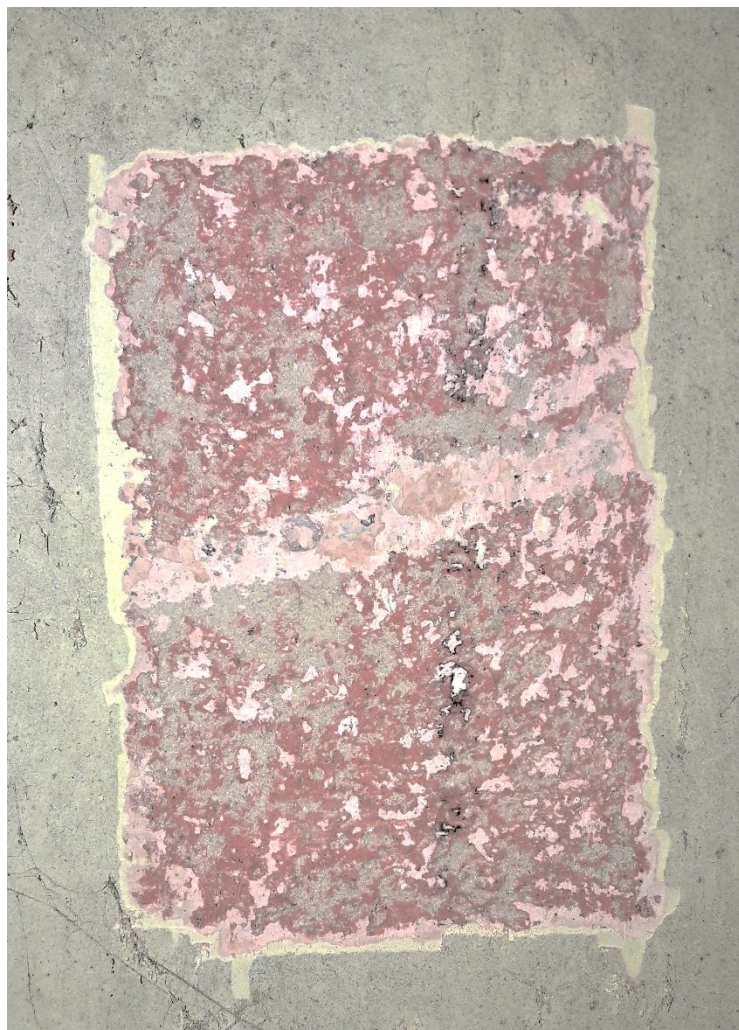
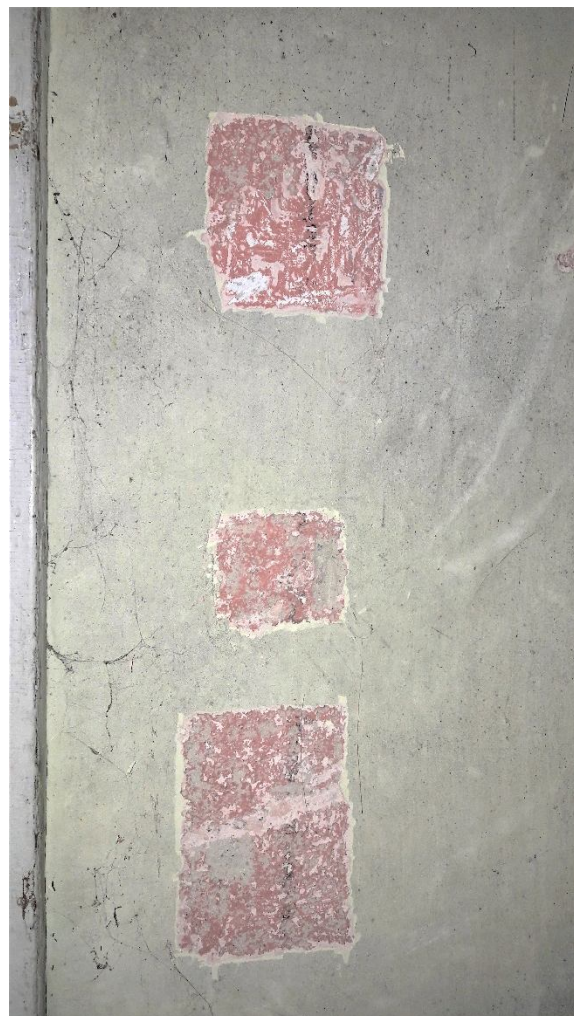
Fot. 5-6 Odkrywki na ścianie

ODKRYWKA NR 3

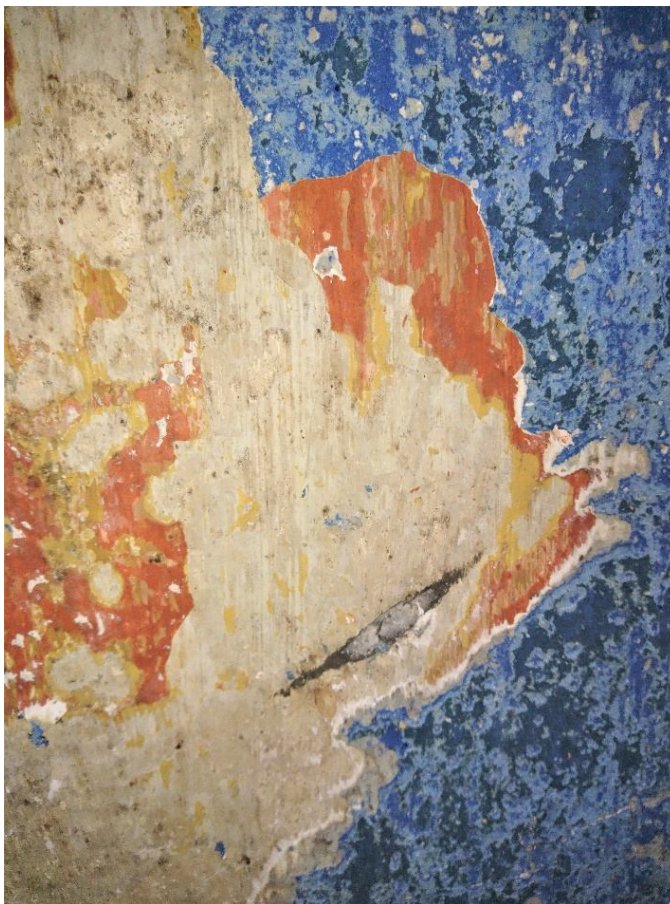
Fot. 9 Odkrywka na ścianie

ODKRYWKA NR 4

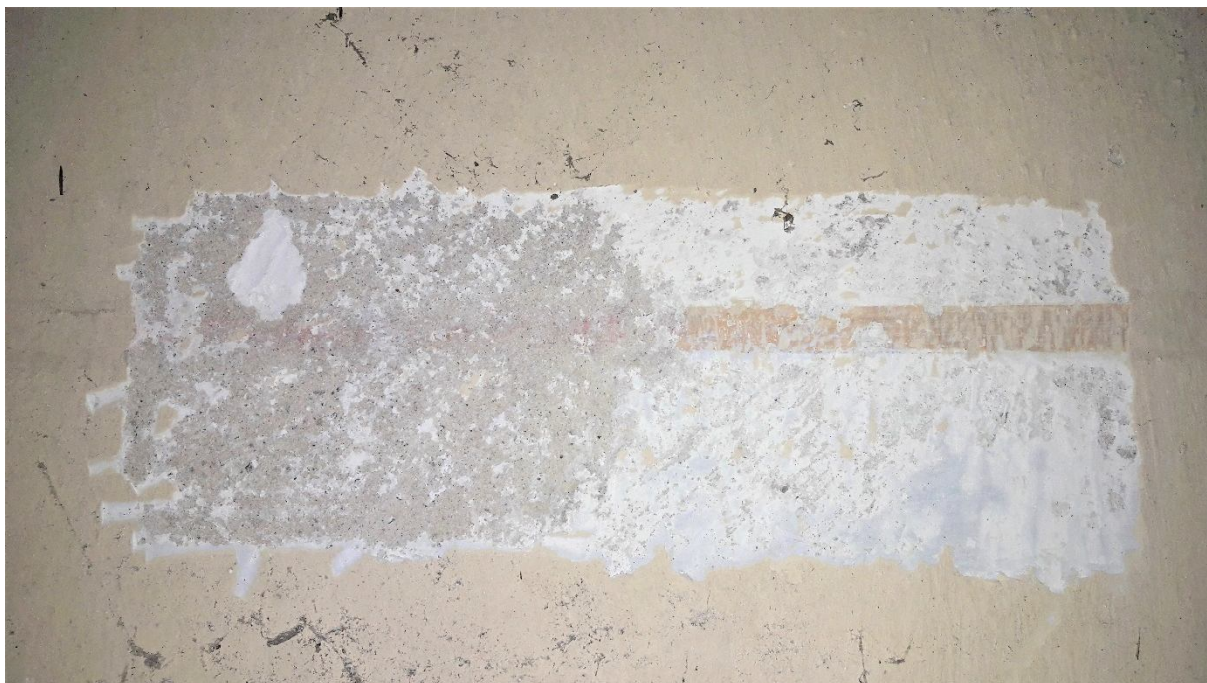
ODKRYWKA NR 5

Lokalizacja: Ściana na wysokości lamperii.

Obserwacja: Pod kilkoma warstwami wtórnych przemalowań widoczna jasnobłękitna warstwa malarska, występująca na warstwie zaprawy.

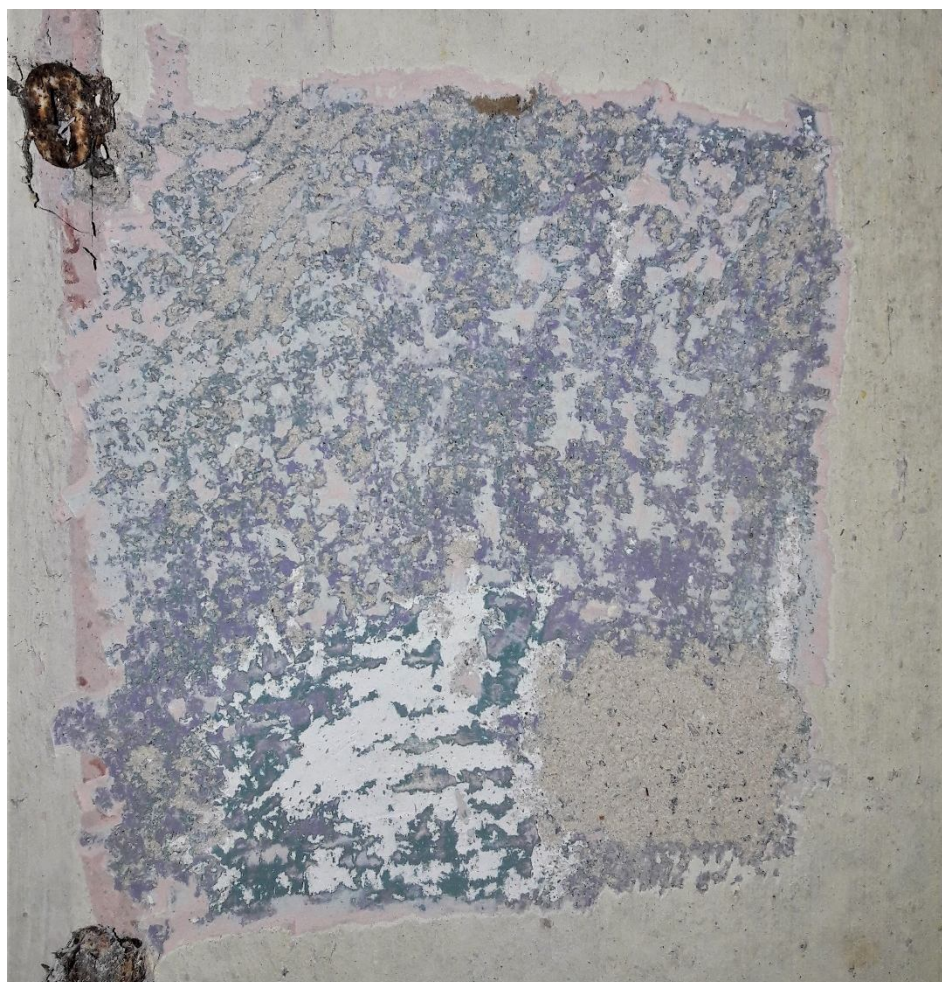
ODKRYWKA NR 7

Lokalizacja: Ściana na wysokości lamperii przy framudze drzwi.

Obserwacja: Pod kilkoma warstwami wtórnych przemalowań zachowała się jasnobłękitna warstwa malarska, bardzo dobrze związana z tynkiem.

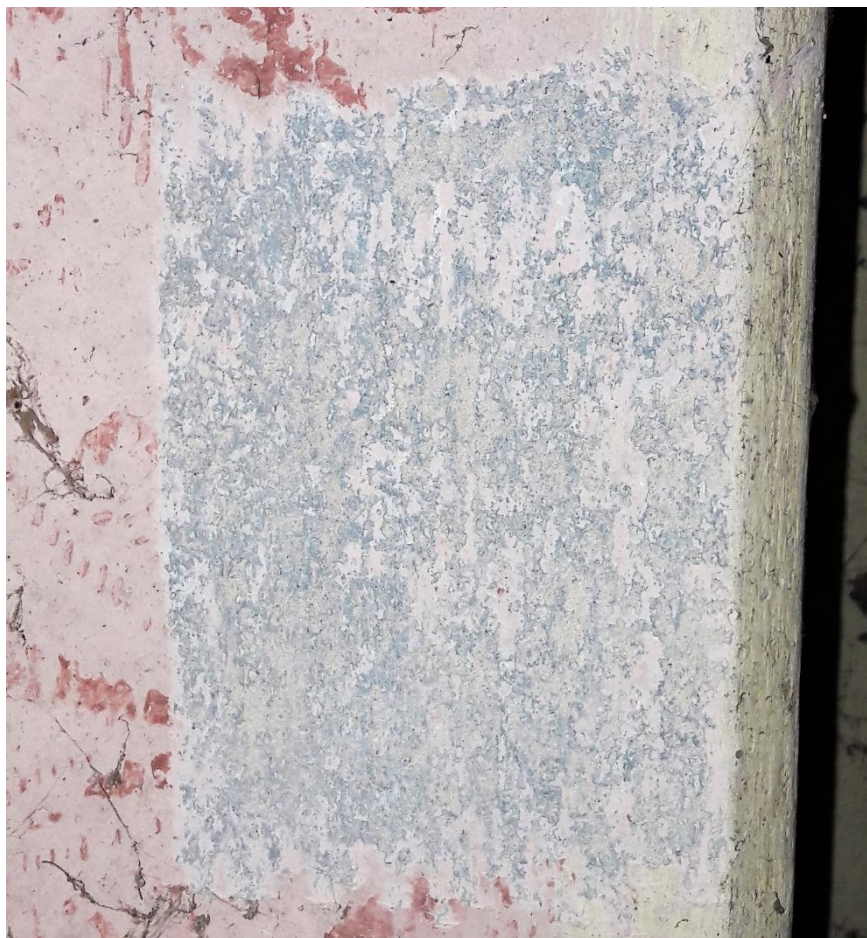
ODKRYWKA NR 8

Lokalizacja: Ściana w niszy okiennej.

Obserwacja: Pod kilkoma warstwami wtórnych przemalowań zachowała się jasnobłękitna warstwa malarska, bardzo dobrze związana z tynkiem.

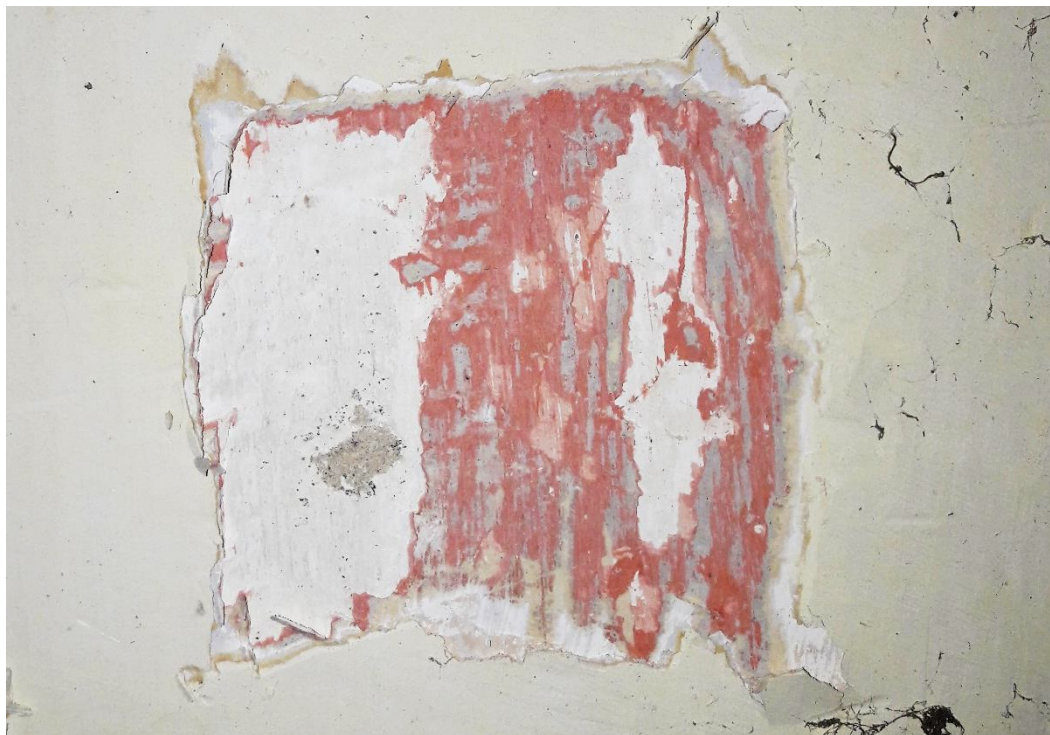
ODKRYWKA NR 9

Lokalizacja: Ściana na wysokości lamperii przy framudze drzwi.

Obserwacja: Pod kilkoma warstwami wtórnych przemalowań zachowała się jasnobieżowa warstwa malarska. Jest ona przykryta kilkoma warstwami przemalowań, min. polichromią w kolorze czerwonym.

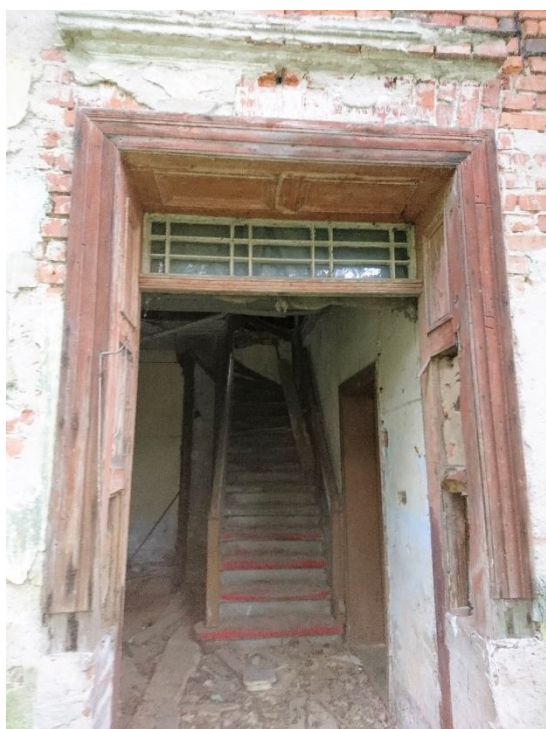
ODKRYWKA NR I

Lokalizacja: Framuga drzwi frontowych.

Obserwacja: Framuga malowana dwukrotnie, pierwsza chronologicznie warstwa malarska w kolorze czerwobrązowym. Następną warstwę w kolorystyce ugiej.

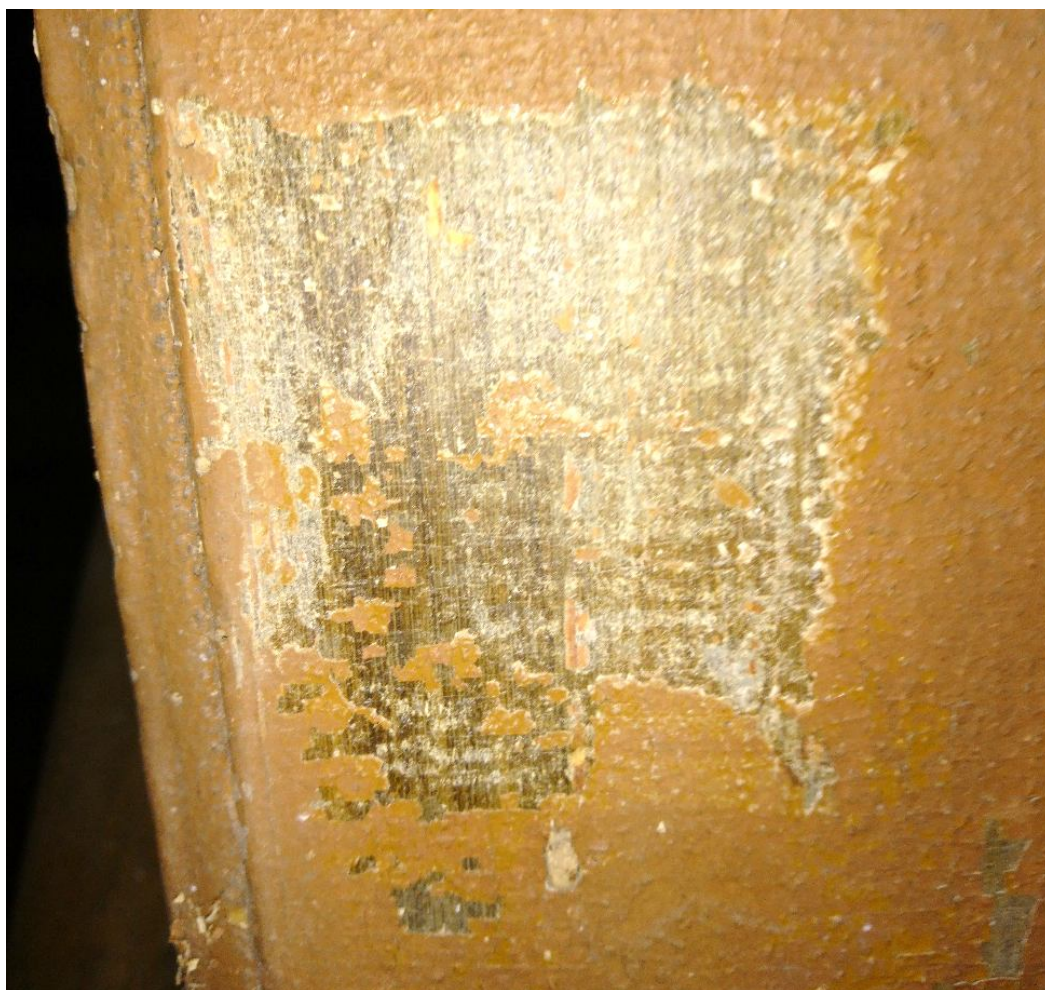
ODKRYWKA NR II

Lokalizacja: Framuga drzwiowa.

Obserwacja: Framuga malowana dwukrotnie, pierwsza chronologicznie warstwa malarska w kolorze jasnozielonym. Następna warstwa w kolorystyce ugrowej.

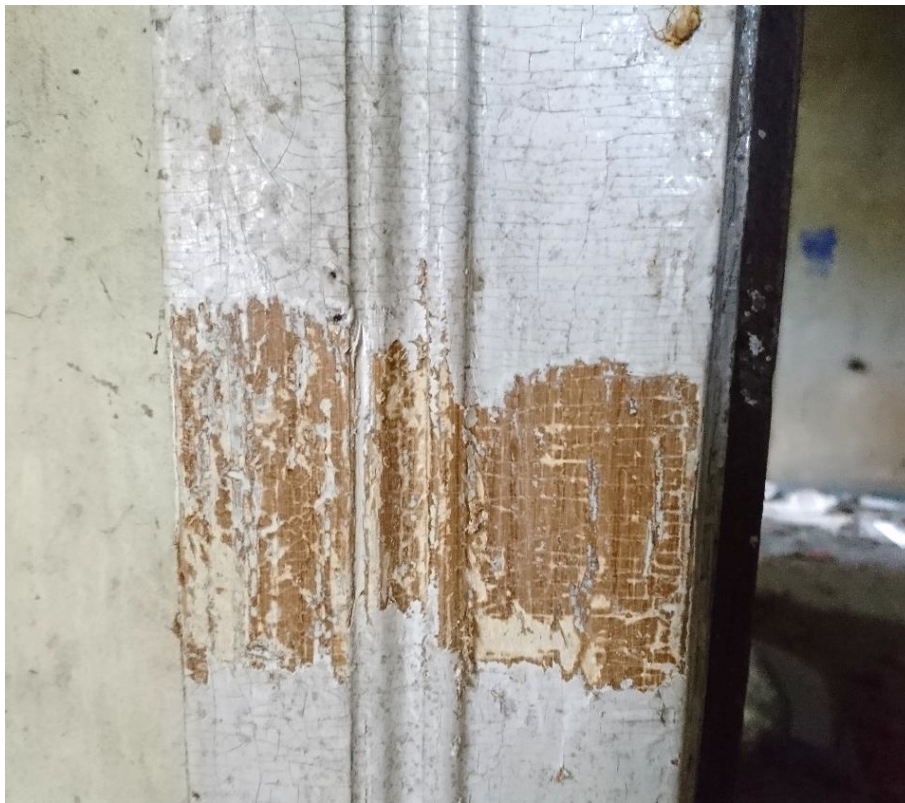
ODKRYWKA NR III

Lokalizacja: Framuga.

Obserwacja: Framuga polichromowana prawdopodobnie w formie mazerunku. Mazerowanie na białej zaprawie. Warstwa wtórna olejna w kolorze białym.

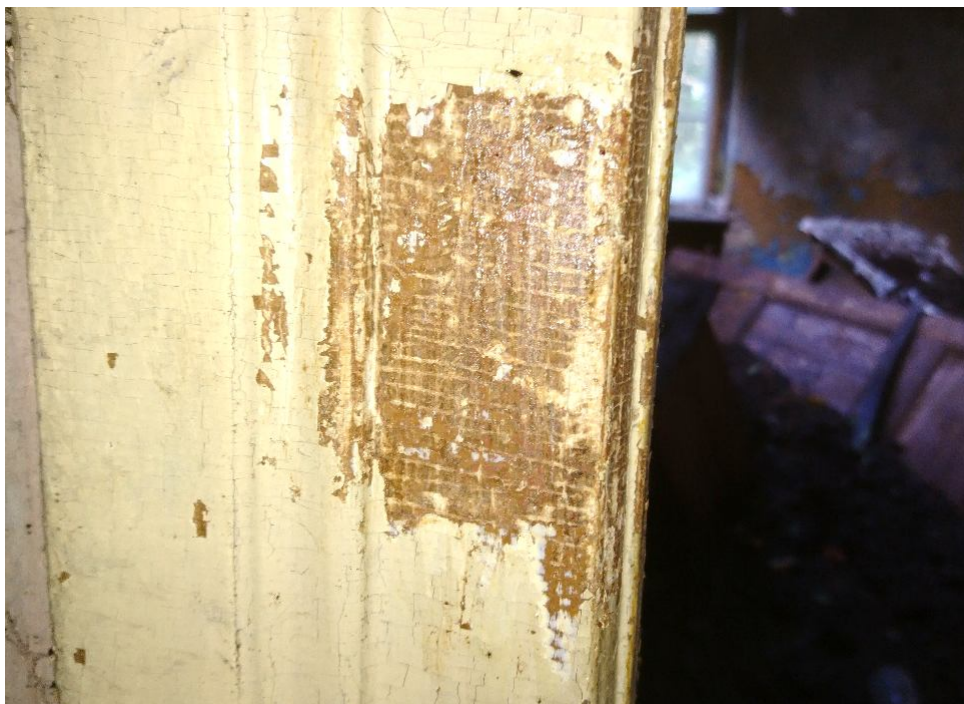
ODKRYWKA NR IV

Lokalizacja: Framuga.

Obserwacja: Framuga polichromowana prawdopodobnie w formie mazerunku. Mazerowanie na białej zaprawie. Warstwa wtórna olejna w kolorze żółtym.

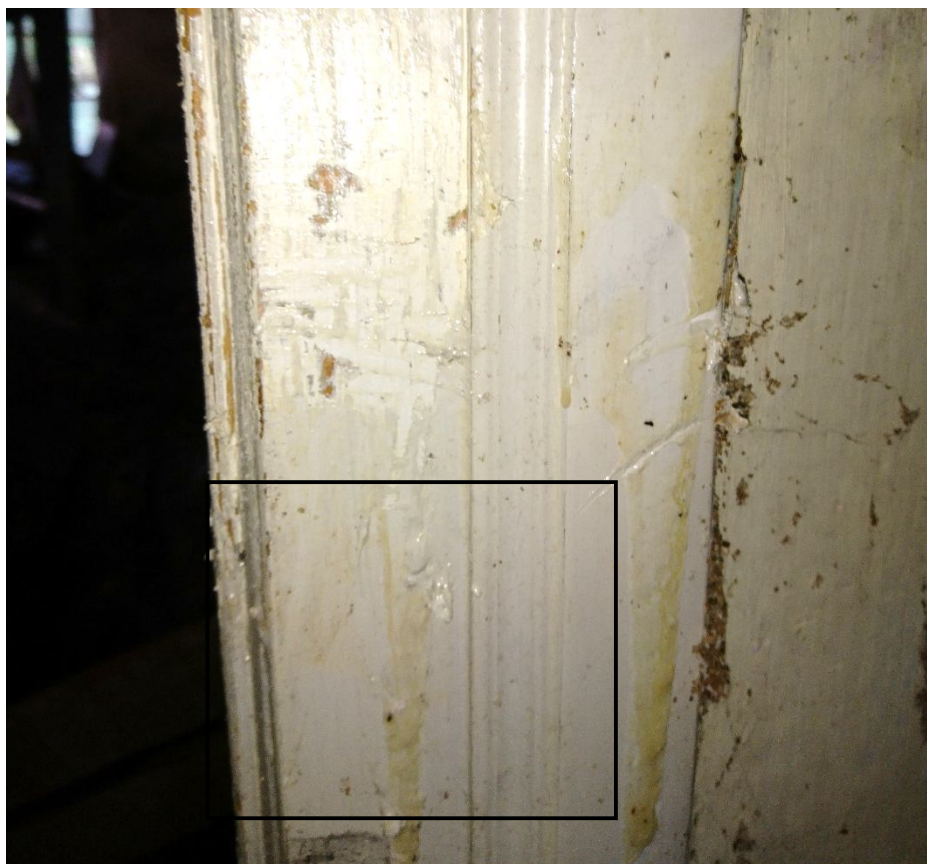
ODKRYWKA NR VII

Lokalizacja: Framuga drzwiowa.

Obserwacja: Framuga malowana dwukrotnie, pierwsza chronologicznie warstwa malarska w kolorze białym. Następna warstwa również w kolorystyce bieli.

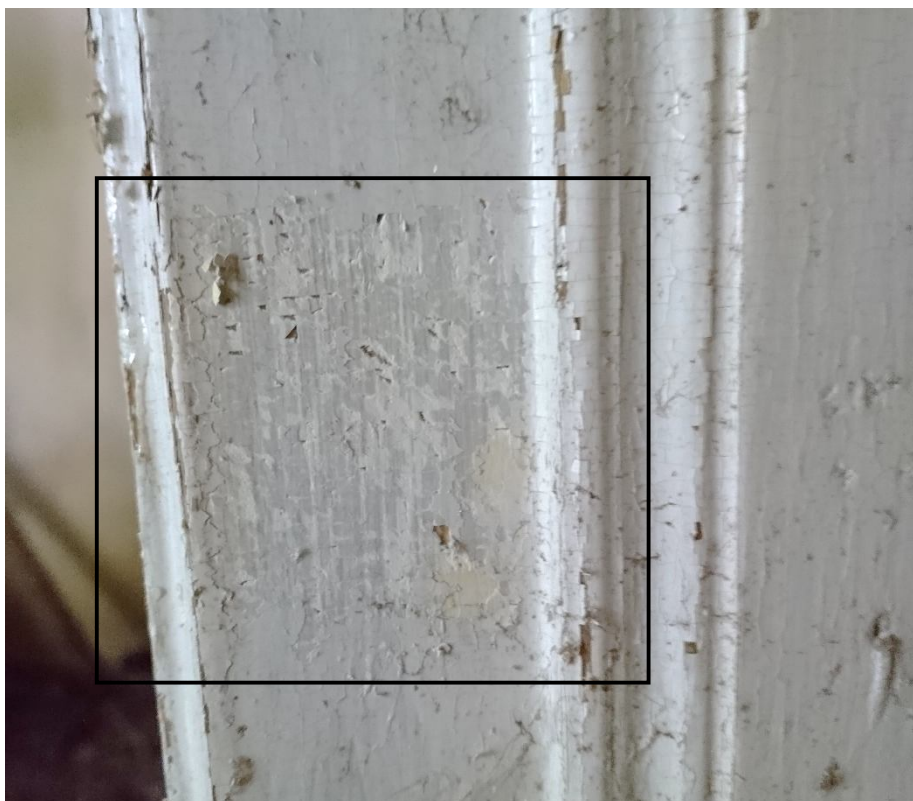
ODKRYWKA NR VIII

Lokalizacja: Framuga drzwiowa.

Obserwacja: Framuga malowana dwukrotnie, pierwsza chronologicznie warstwa malarska w kolorze jasnoszarym. Kolor kładziony na warstwie białej zaprawy.

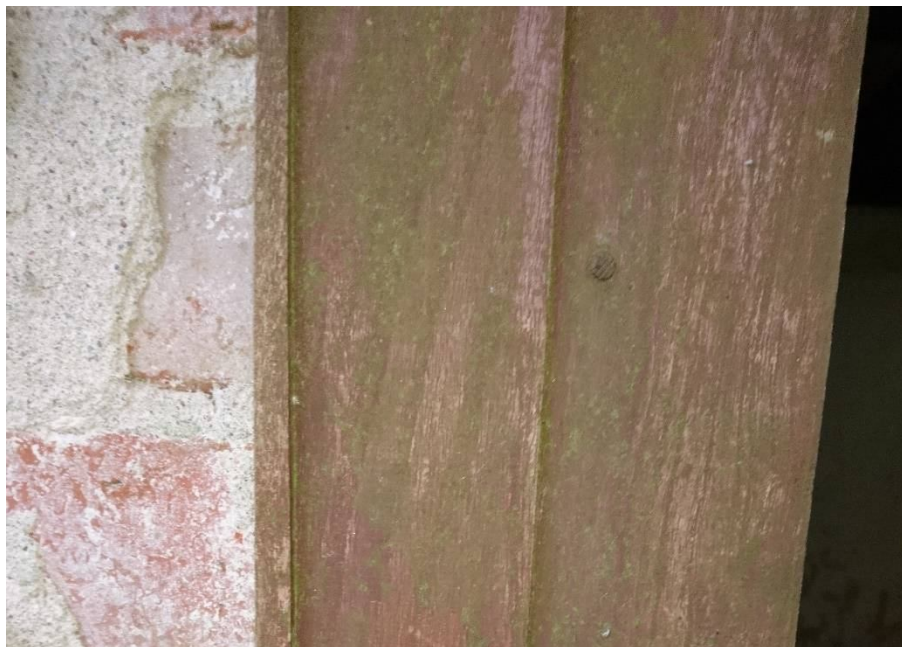
ODKRYWKA NR IX

Lokalizacja: Framuga drzwiowa.

Obserwacja: Zachowała się jedna warstwa malarska, prawdopodobnie wtórna, w kolorze czerwonobrązowym.

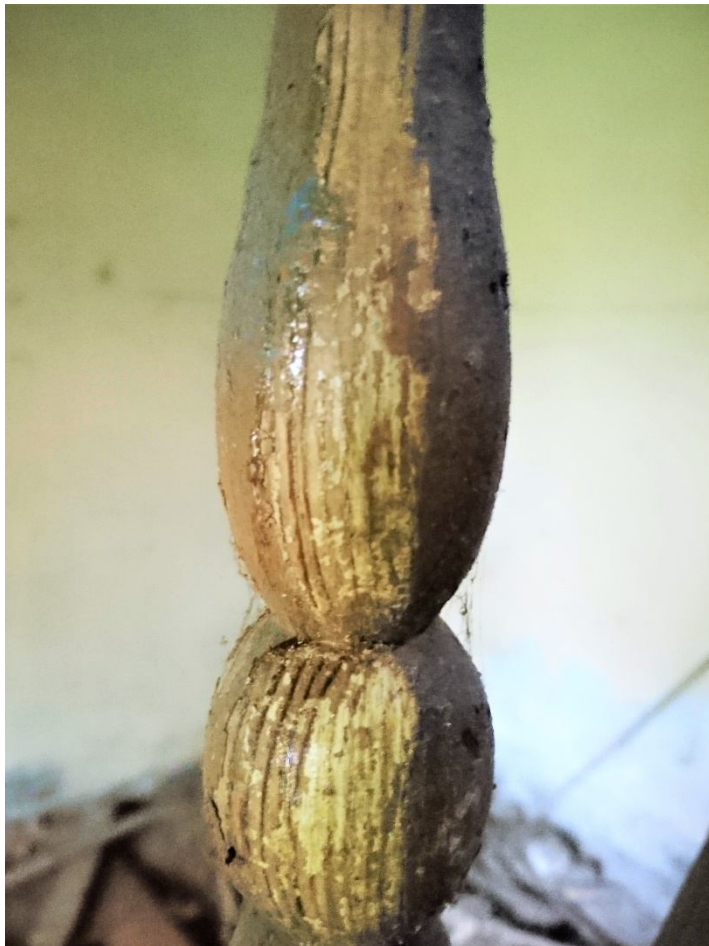
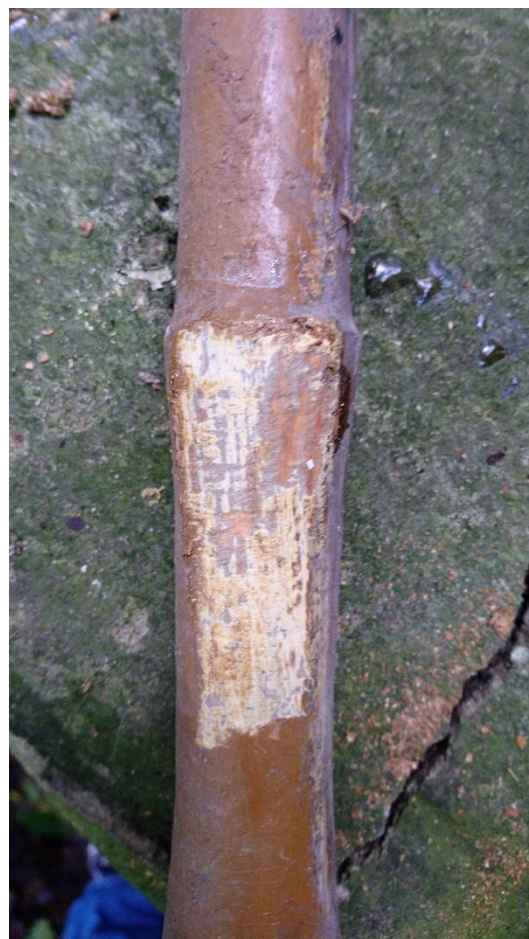
TRALKA

Lokalizacja: Tralka.

Obserwacja: Tralka malowana dwukrotnie, pierwsza chronologicznie warstwa malarska w kolorze jasnozielonym. Następna warstwa w kolorystyce białej, następnie przemalowana na kolor brązowy.

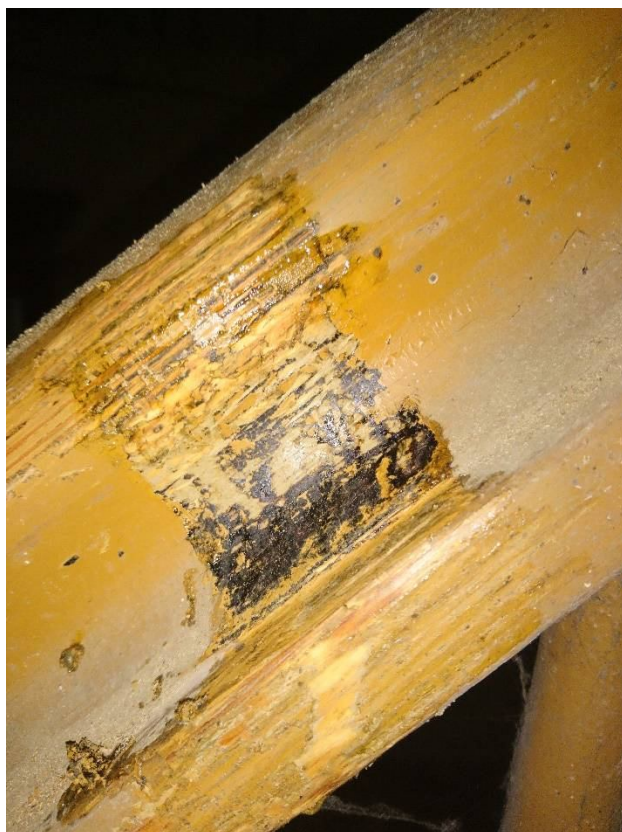
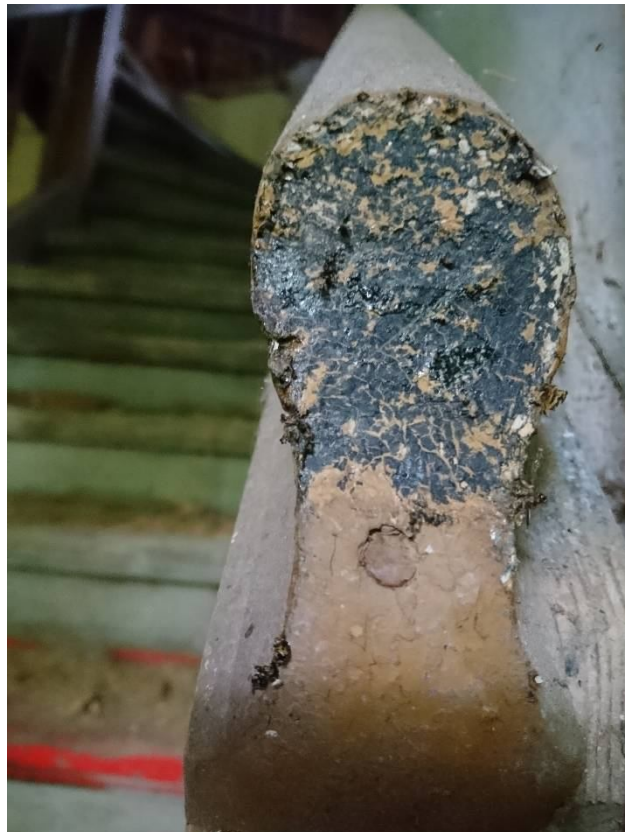
POCHWYT

Lokalizacja: Pochwyt.

Obserwacja: Pierwsza chronologicznie warstwa w kolorze czarnym. Kolejne warstwy przemalowań w kolorystyce brązów i ugrów.

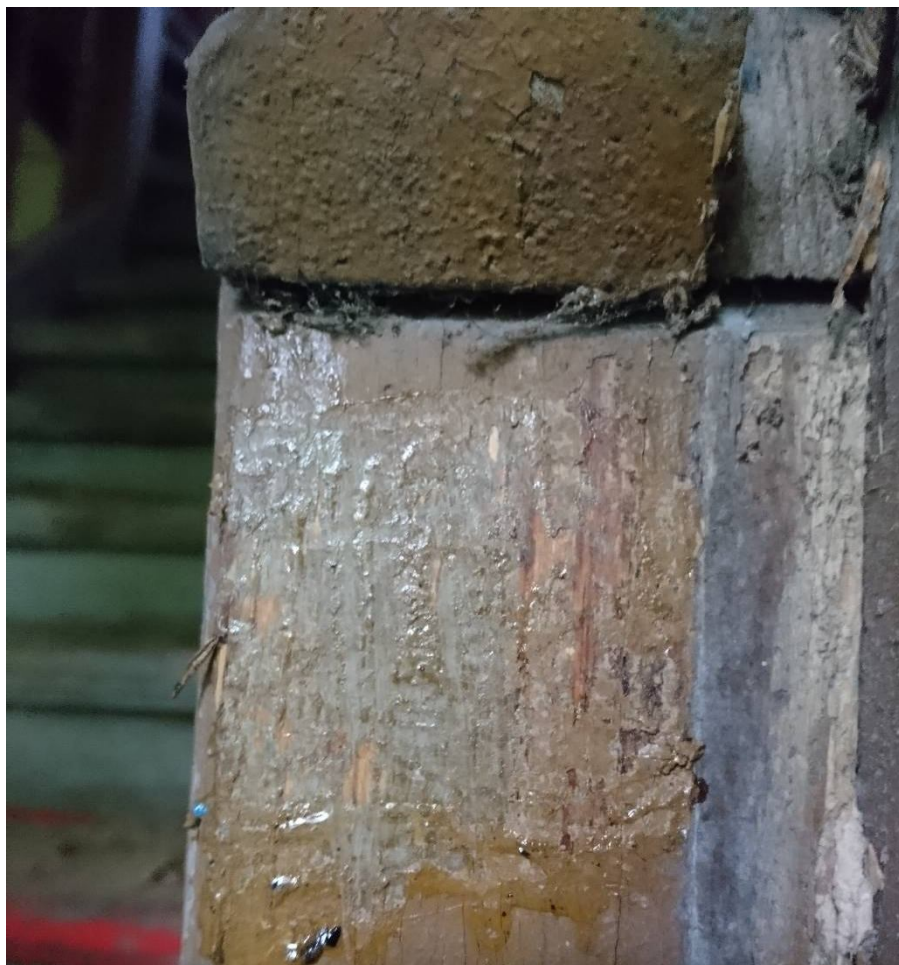
SŁUPEK POCZĄTKOWY

Lokalizacja: Słupek początkowy.

Obserwacja: Słupek malowany dwukrotnie, pierwsza chronologicznie warstwa malarska w kolorze jasnozielonym. Następną warstwę w kolorystyce brązowej.

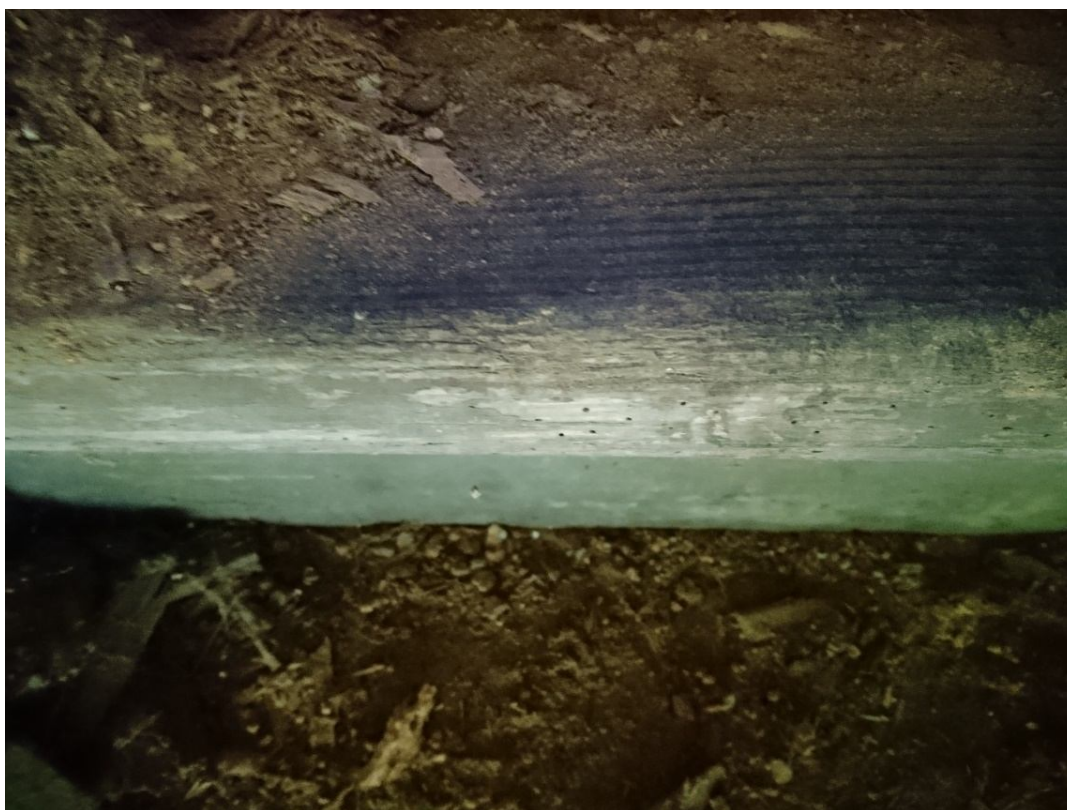
STOPIEŃ, PODSTOPNICE

Lokalizacja: Stopień schodów.

Obserwacja: Drewno malowane dwukrotnie, pierwsza chronologicznie warstwa malarska w kolorze jasnozielonym. Następna warstwa olejna również w kolorze zielonym.

Podstopnice oraz listwy przypodłogowe również w kolorystyce jasnozielonej S3010-G30Y

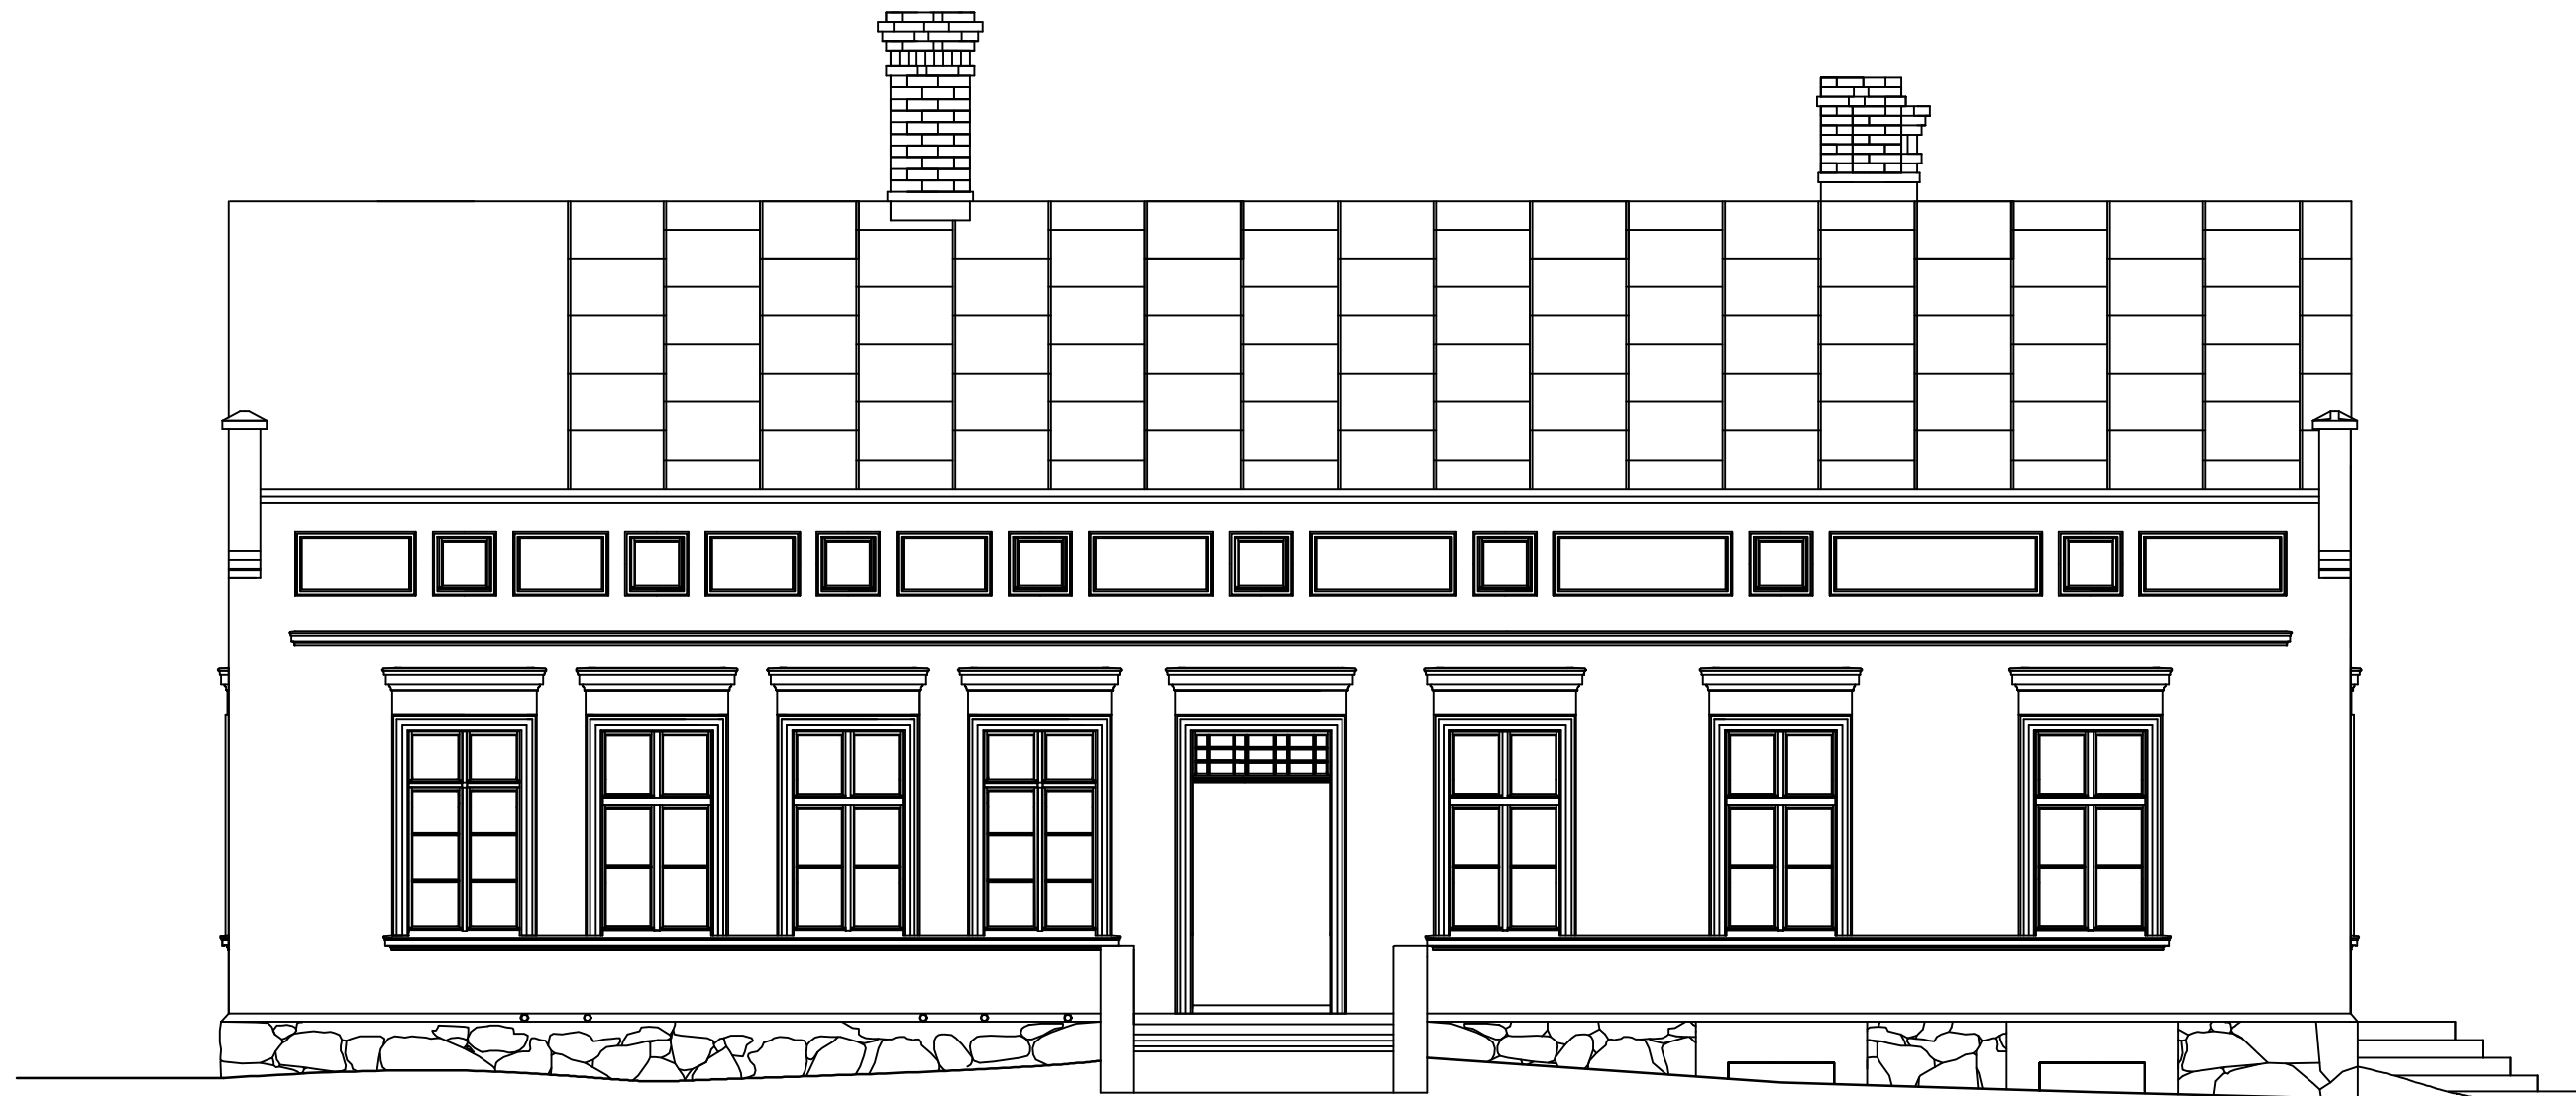
Elewacja wschodnia (frontowa) (fot. 1,8-39) – na kamiennym cokole, jednokondygnacyjna ze ścianką kolankową, dwuosiowa w przyziemiu, ośmioosiowa w I kondygnacji i ściance kolankowej, z dwoma niewielkimi otworami okiennymi w przyziemiu, w I kondygnacji z siedmioma prostokątnymi otworami okiennymi niesymetrycznie usytuowanymi i otworem drzwiowym umiejscowionym na osi elewacji, poprzedzonym jednokierunkowymi, kilkustopniowymi schodami z podestem o murowanych barierach oraz siedmioma, kwadratowymi otworami okiennymi w ścinie kolankowej. Elewacja o kamiennie-ceglanym licu w partii cokołu i tynkowanym licu powyżej, ozdobionym detalem architektonicznym w postaci profilowanych gzymsów: cokołowego, podokiennych, międzykondygnacyjnego oraz koronującego, jak również opasek okiennych i drzwiowej z prostymi przyczółkami i dekoracji ramowej w licu ścianki kolankowej.

Elewacja wschodnia – frontowa (Fot. 8-39) posiada stosunkowo dobrze zachowane tynki i dekoracje parteru. W okolicach poddasza widoczny jest za to szeroki pas odsłoniętej cegły, układający się w zwężający ku dołowi klin. Ubytek taki powstać mógł w wyniku zaciekania wody z niesprawnego okapu. Odsłonięty watek posiada liczne ubytki spoin i jest zanieczyszczony nawarstwieniami organicznymi. W podobnym stanie jak sama elewacja są schody prowadzące do wejścia frontowego. Zaprawa stopni i balustrad jest popękana i odspojona. Cegła wewnątrz konstrukcji balustrady jest rozkruszona, łuszczy się w postaci luźnych płytek.
