DOKUMENTACJA KONSERWATORSKA BUDYNKU MIESZKALNEGO Z ZABYTKOWEJ ZAGRODY WIEJSKIEJ NR 39 W DUSOCINIE

PROGRAM KONSERWATORSKI DLA REMONTU BUDYNKU MIESZKALNEGO W ZAGRODZIE WIEJSKIEJ NR 39 W DUSOCINIE

(opracowanie pisemne, wyniki badań konserwatorskich, inwentaryzacja pomiarowo-rysunkowa)

Modernizacja zagrody wiejskiej w Dusocinie na potrzeby ośrodka edukacji ekologicznej na terenie Parku Krajobrazowego „Góry Łosiowe” wraz z czynną ochroną przyrody na obszarze Natura 2000

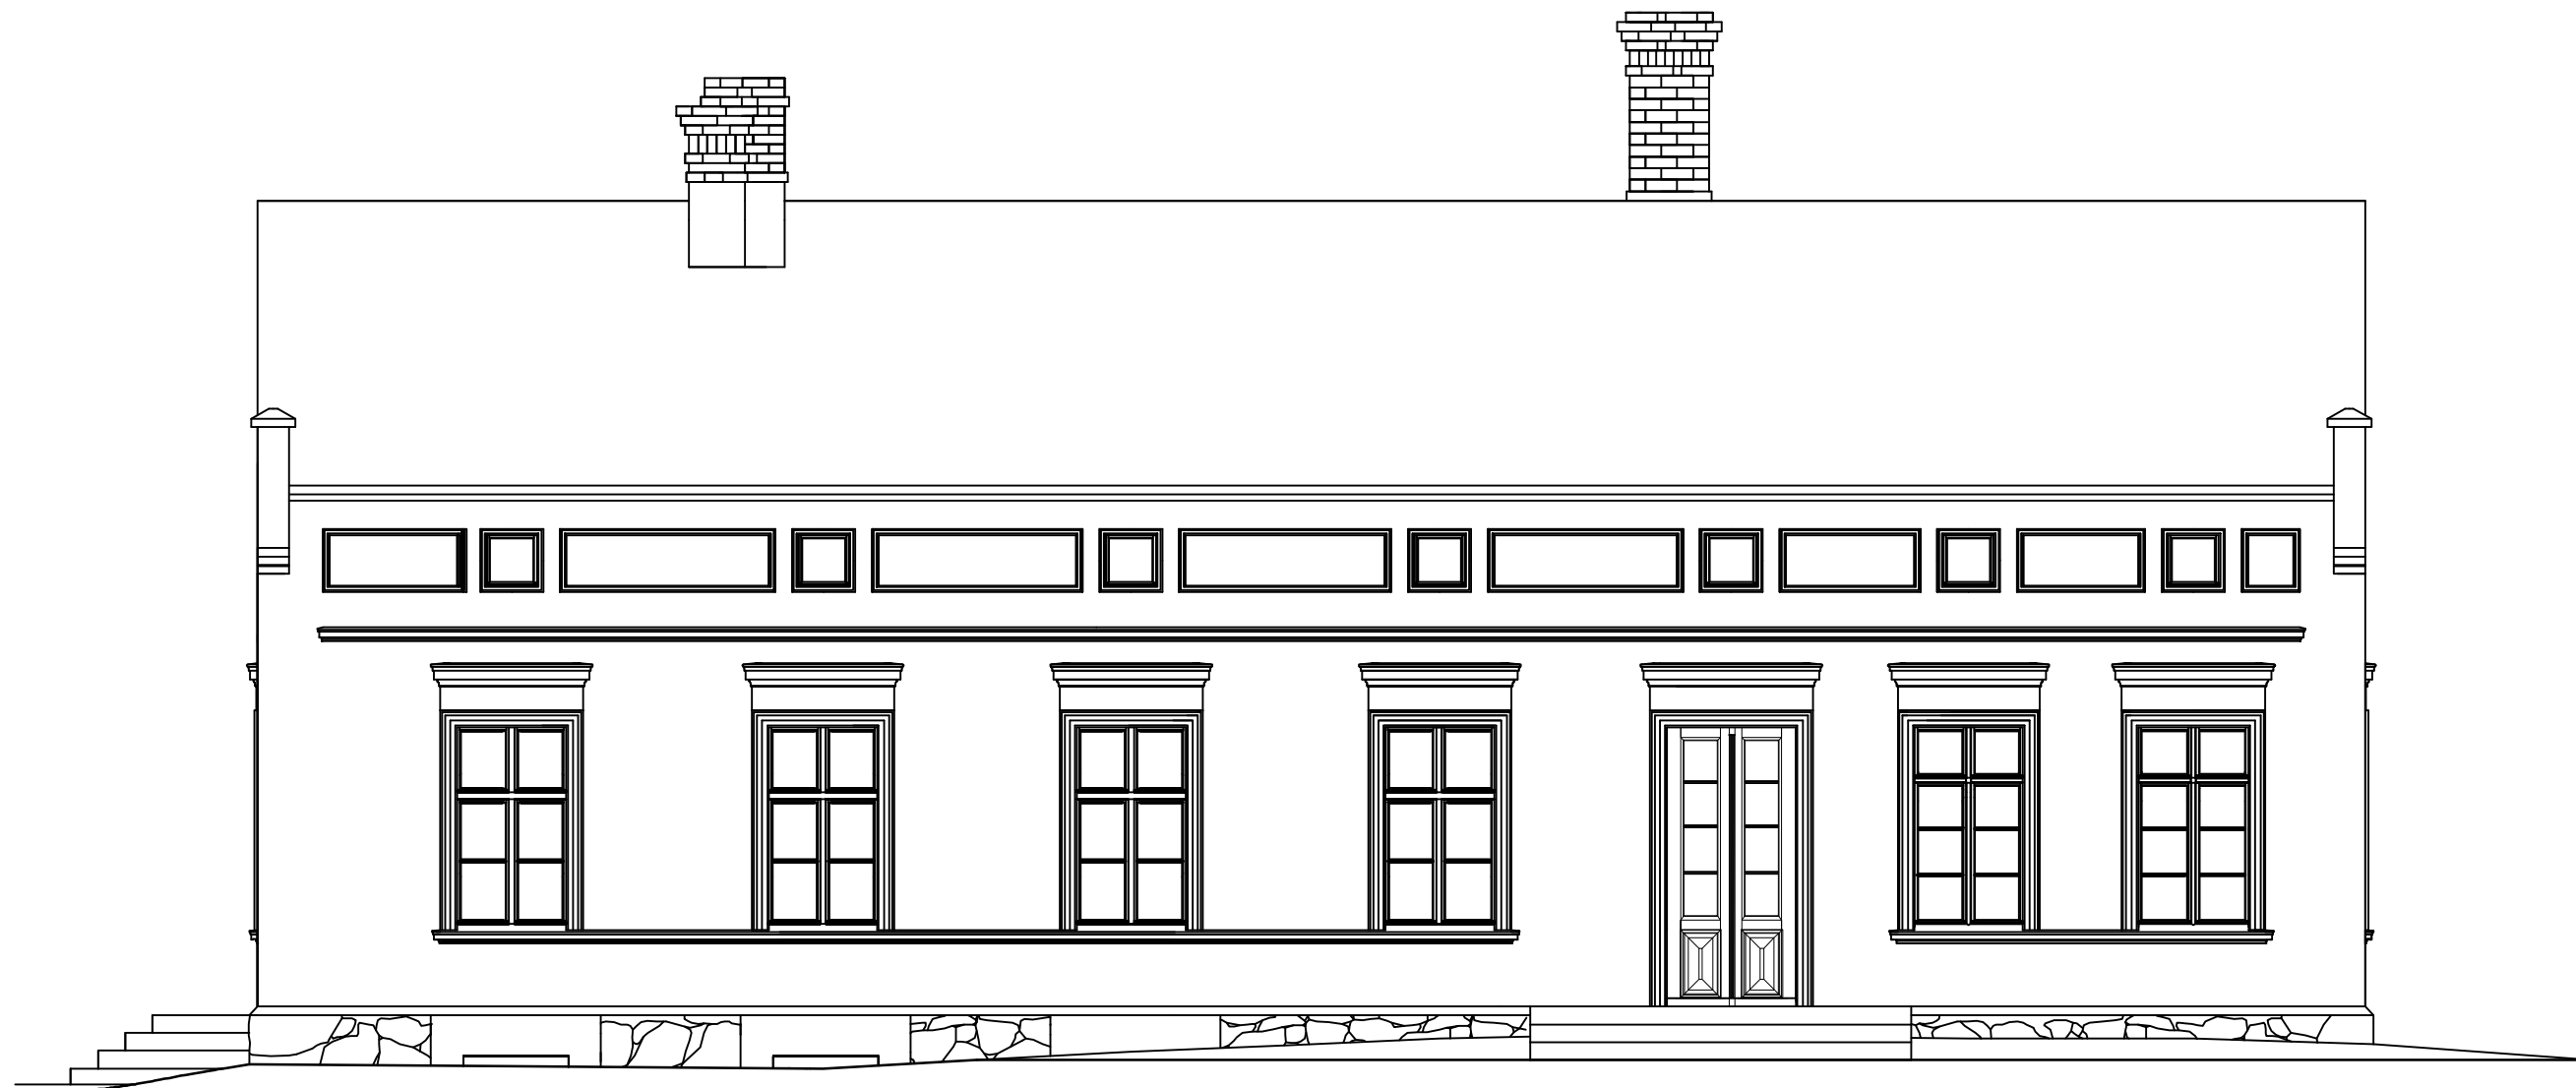
Elewacja zachodnia (tylna) (fot. 4-5, 58-79) – na kamiennym cokole, jednokondygnacyjna ze ścianką kolankową, siedmioosiowa, z dwoma niewielkimi otworami okiennymi w części cokołowej, w I kondygnacji z sześcioma prostokątnymi otworami okiennymi niesymetrycznie usytuowanymi i otworem drzwiowym umiejscowionym w 5 osi elewacji, poprzedzonym pierwotnie drewniana weranda po której pozostał tylko taras i ślady na elewacji po dachu i mocowania oraz z siedmioma kwadratowymi otworami okiennymi w ścianie kolankowej. Elewacja o kamiennie-ceglanym licu w partii cokołowej i tynkowanym licu powyżej, ozdobionym detalem architektonicznym w postaci profilowanych gzymsów: cokołowego, podokiennych, międzykondygnacyjnego oraz koronującego, jak również opasek okiennych z prostymi przyczółkami i dekoracji ramowej w licu ścianki kolankowej.

Elewacja zachodnia (Fot. 58-79) podobnie jak południowa jest pozbawiona w większości tynków i dekoracji architektonicznej. Resztki detalu ciągniętego zachowały się w górnej części elewacji. Zaprawy są silnie wypłukane, noszą ślady korozji granularnej i porażenia biologicznego. Watek ceglany jest w dużej części wyeksponowany i podobnie jak tynk porażony biologicznie. Miejscowo na cegle widoczne są białe wysolenia. Obszerne zielone zaplamienia świadczą o kolonizacji obiektu przez organizmy pionierskie. Spękania konstrukcyjne czytelne są w południowej części ściany, jedno z nich przebiega w pierwszej osi elewacji, przez parapety i nadproża wszystkich okien. W obrębie pęknięcia widoczne jest też przemieszczenie brył budowlanych, osiągające w nadprożu okna piwnicy kilka centymetrów. Podobne pęknięcia występują także w drugiej i ostatniej osi elewacji. Korona murów jest silnie zdestruowana, o rozluźnionym wątku, cegły są poprzemieszczane, występują liczne ubytki całych kształtek.

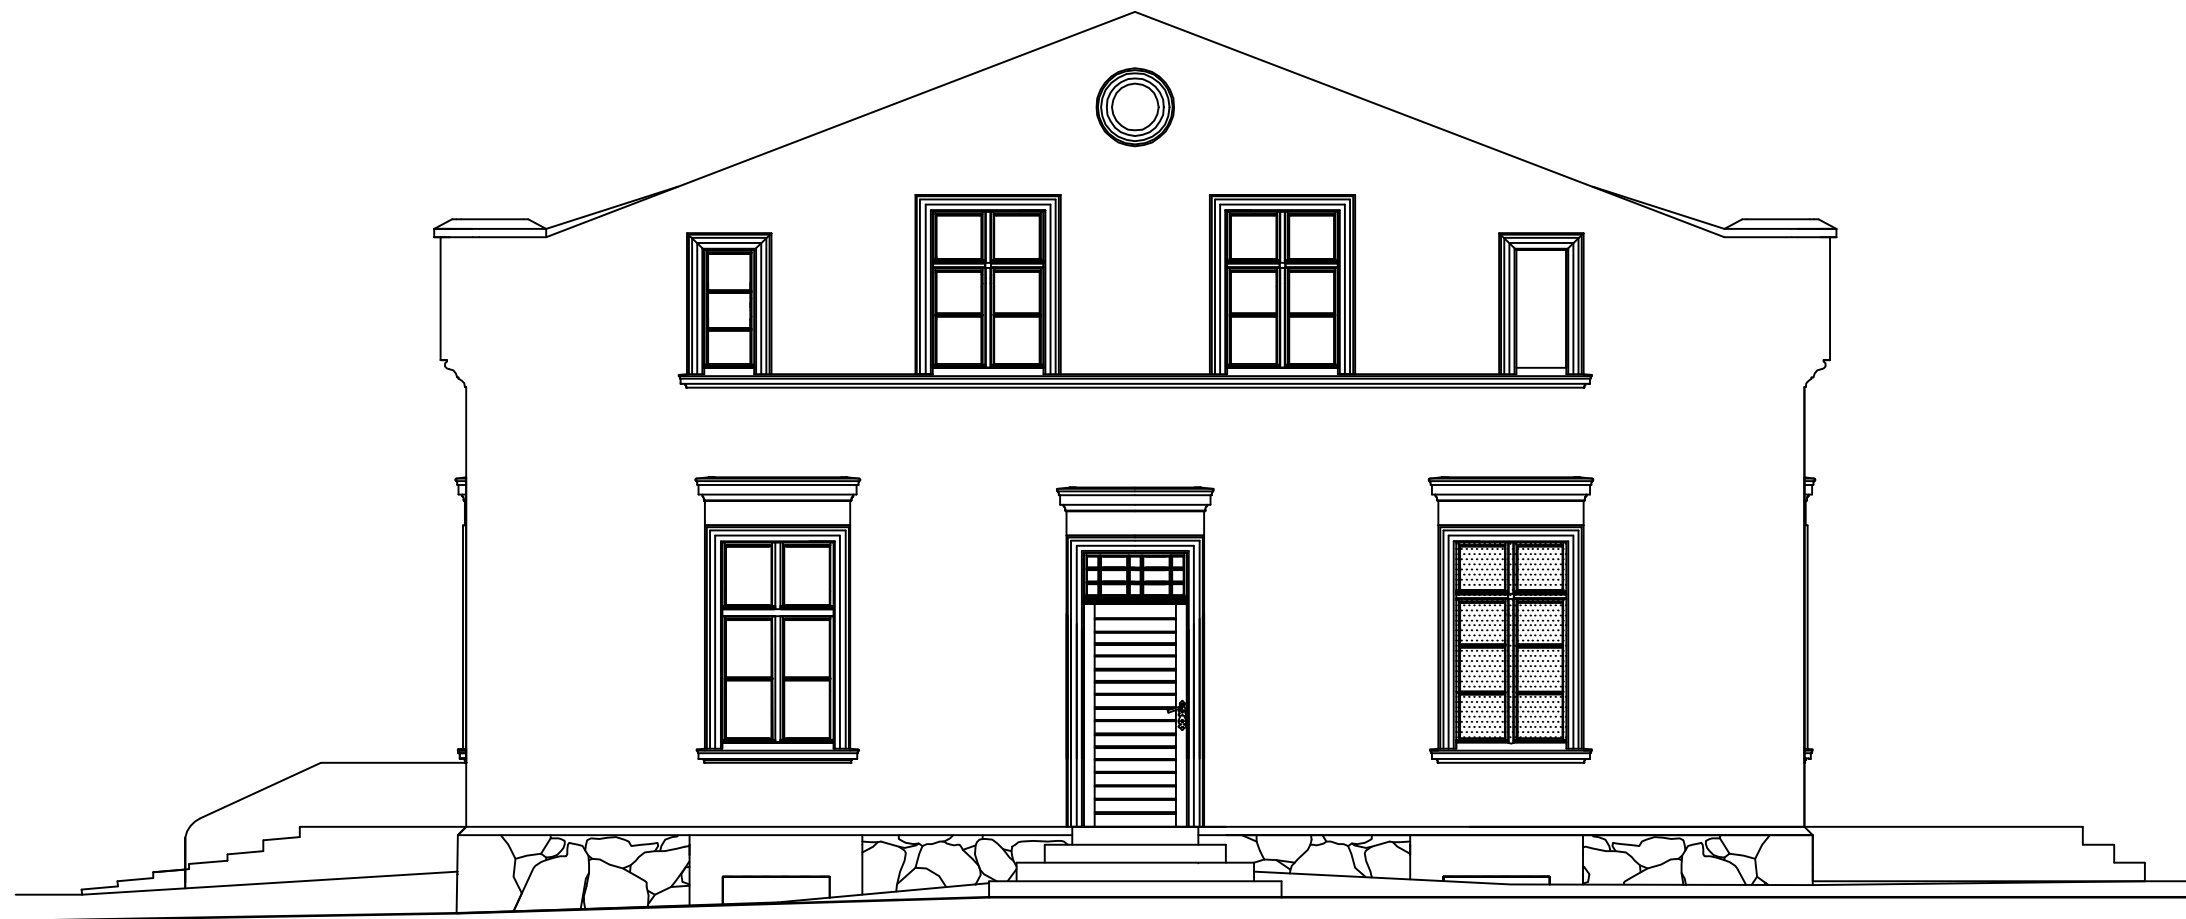
Elewacja północna (szczytowa) (Fot. 6-7, 80-99) – na kamiennym cokole, jednokondygnacyjna zwieńczona trójkątnym szczytem z uszakami, dwuosiowa w przyziemiu, trójosiowa w I kondygnacji i czteroosiowa w części szczytowej, z dwoma niewielkimi otworami okiennymi w przyziemiu, w I kondygnacji jednym prostokątnym otworem okiennym i jednym ślepyim otworem okiennym z namalowanym oknem iluzjonistycznym oraz otworem drzwiowym na osi elewacji poprzedzonym trójkierunkowymi, kilkustopniowymi schodami oraz z czterema otworami okiennymi, prostokątnymi, o zróżnicowanej wielkości, usytuowanymi w części szczytowej. Elewacja o kamienno-ceglanym licu w partii cokołu i tynkowanym licu powyżej, ozdobionym detalem architektonicznym w postaci profilowanych gzymsów: cokołowego, podokiennych oraz pierwotnie koronującego, jak również opasek okiennych i drzwiowej z prostymi przyczołkami i niezachowanej sterczynki umieszczonej na zwieńczeniu szczytu elewacji.
