EKSPERTYZA KOLORYSTYCZNA WNEŹRZA BUDYNKU

DUSOCIN 39

25 czerwca - 29 czerwca 2021 r.

dr Barbara Maria Gawęcka

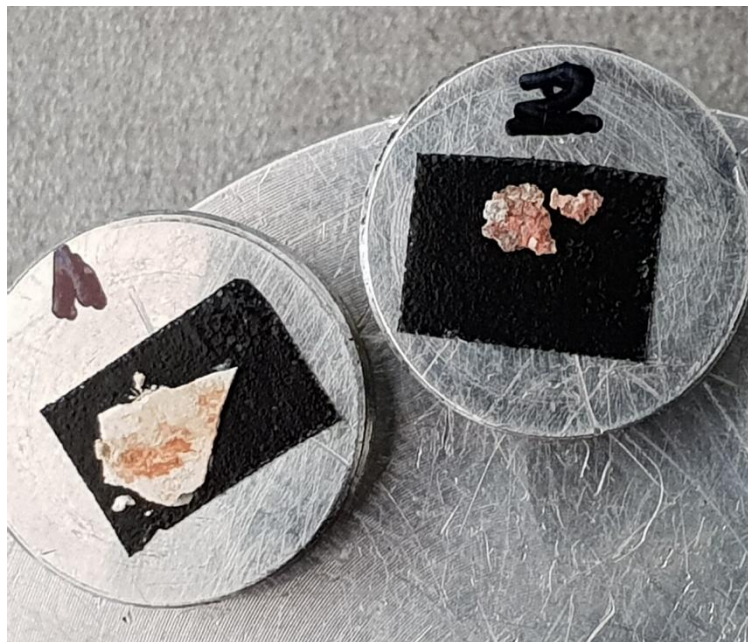
Próbki przed badaniem spektrograficznym EDX

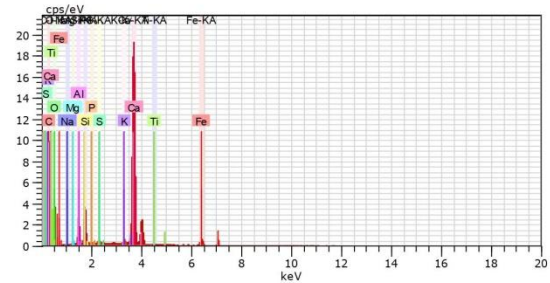
Wynik spektroskopii SEM/EDX z mapowaniem dla bieli

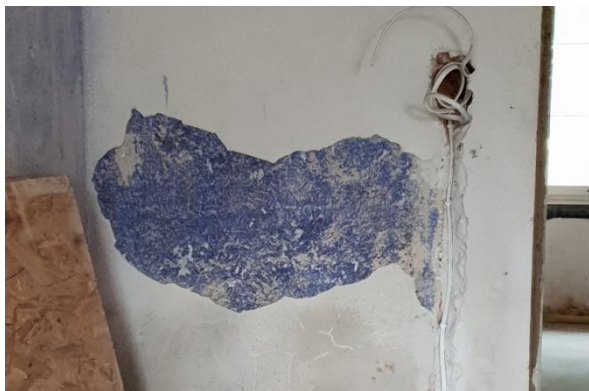
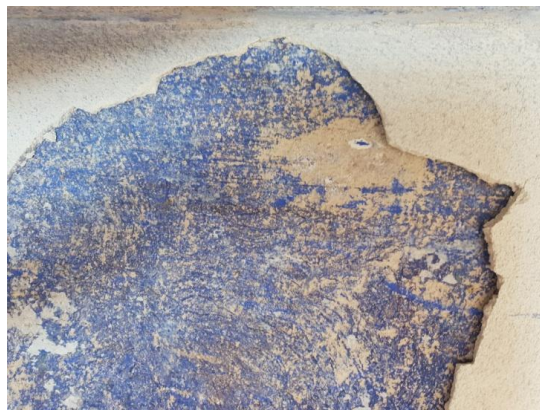
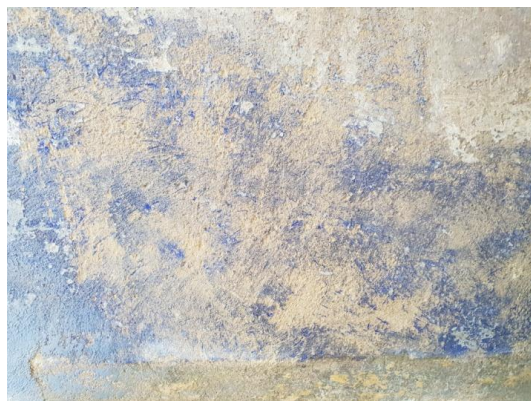
Odkrywki w pomieszczeniu nr 2

W pomieszczeniu tym, podobnie jak we wcześniejszym nr 1, znaleźć można oryginalną warstwę malarską w kolorze podobnym do ultramaryny wraz płycinową dekoracją malarską, wykonaną w czarnym kolorze.

1. Opaska cokołowa - brudnik w kolorze szarym (na wys. 16 cm od posadzki)
2. Kolorowa, monochromatyczna warstwa malarska na licu ścian - kolor zbliżony do ultramaryny (kolorystyka określona w 2018 r. przez mgr Luizę Milewską - NCS S3060-R70B (111); kolorystyka określona przez Barbarę M. Gawęcką na podstawie pozostałości warstwy malarskiej, możliwe że nieco zmienionych przez przetarcie i położenie nań wtórnego tynku, dlatego też wynik może być niedokładny z oryginałem - NCS S4050-R70B (115), NCS S3060-R70B (111), RAL 5002 Ultramarinbau). Najbardziej podobny do oryginału jest **NCS S3060-R70B (111) - ultramaryna sztucznie otrzymywana**
- 2.1. Kolor dekoracji płycinowej - czerń (szerokość pasa dekoracji ok. 1 cm)
3. Kolor sufitu i ściany w pasie podsufitowym - biel (na wys. 68,5 cm od sufitu)

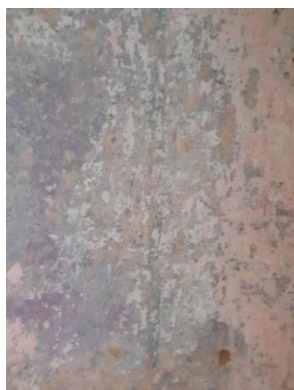
Ledwo widoczna pozostałość po czarnym pasie dekoracji (szer. ok. 0,7 cm). oddalonym od rogu ściany przy oknie o ok. 12 cm)

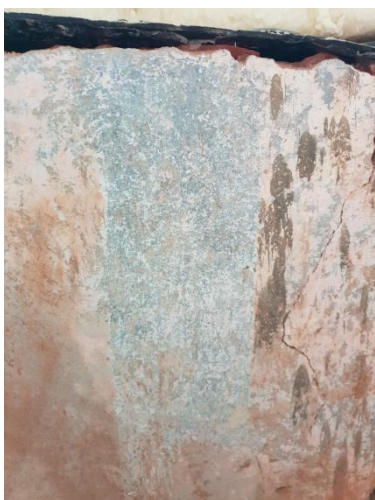
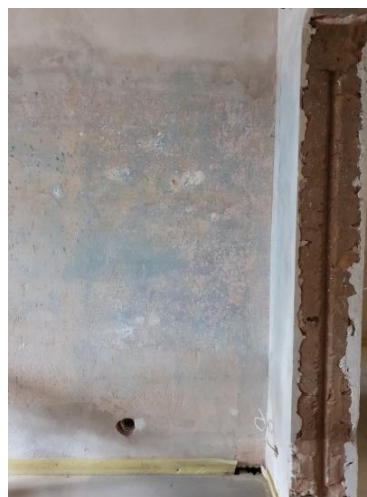
Odkrywki w pomieszczeniu nr 4

W pomieszczeniu tym podobnie jak we wcześniejszym nr 2, odnaleźć można oryginalną warstwę malarską w kolorze błękitno-szarym z ornamentem płycinowym w kolorze czarnym.

1. Opaska cokołowa - brudnik w kolorze szarym (na wys. ok. 21,5 cm od posadzki)
2. Kolorowa, monochromatyczna warstwa malarska na licu ścian - kolor błękitno-szary (kolorystyka określona w 2018 r. przez mgr Luizę Milewską - NCS S2020-B10G (138)) - (kolorystyka określona przez Barbarę M. Gawęcką na podstawie pozostałości warstwy malarskiej, możliwe że nieco zmienionych przez przetarcie i położenie nań wtórnego tynku, dlatego też wynik może być niedokładny z oryginałem NCS S2020-B10G (138). Najbardziej podobny do oryginału jest **NCS S2020-B10G (138). Jest to połączenie ultramaryny, ugru i bieli tytanowej.**
- 2.1. Kolor dekoracji płycinowej, ledwie widocznej - czerń (szerokość pasa dekoracji ok. 0,7 cm)
3. Kolor sufitu i ściany w pasie podsufitowym - biel (na wys. ok. 66,5 cm od sufitu)

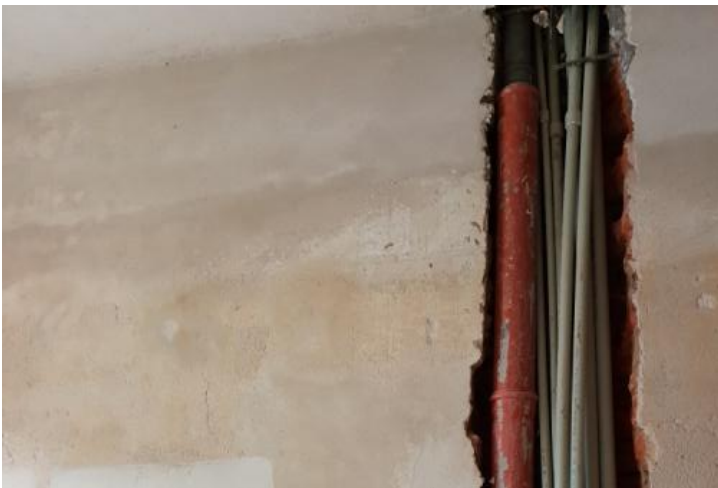
Odkrytki przebyte w pomieszczeniu nr 5

W pomieszczeniu tym podobnie odnaleźć można oryginalną warstwę malarską w kolorze kremowym.

1. Opaska cokołowa - brudnik w kolorze szarym (na wys. ok. 12 cm od posadzki)
2. Kolorowa, monochromatyczna warstwa malarska na licu ścian - kolor kremowy

NCS S1010-Y30 R. W próbce znaleźć można biel tytanową i ugię

Brak dekoracji płycinowej - nie zachował się, lub w ogóle go tam nie było
